Plaka : 01BCA827
Şasi No : VR7ACYHZRKL113545
Test No : 185939

Taşıt Ekspertiz Raporu

Kaporta Kontrol Raporu

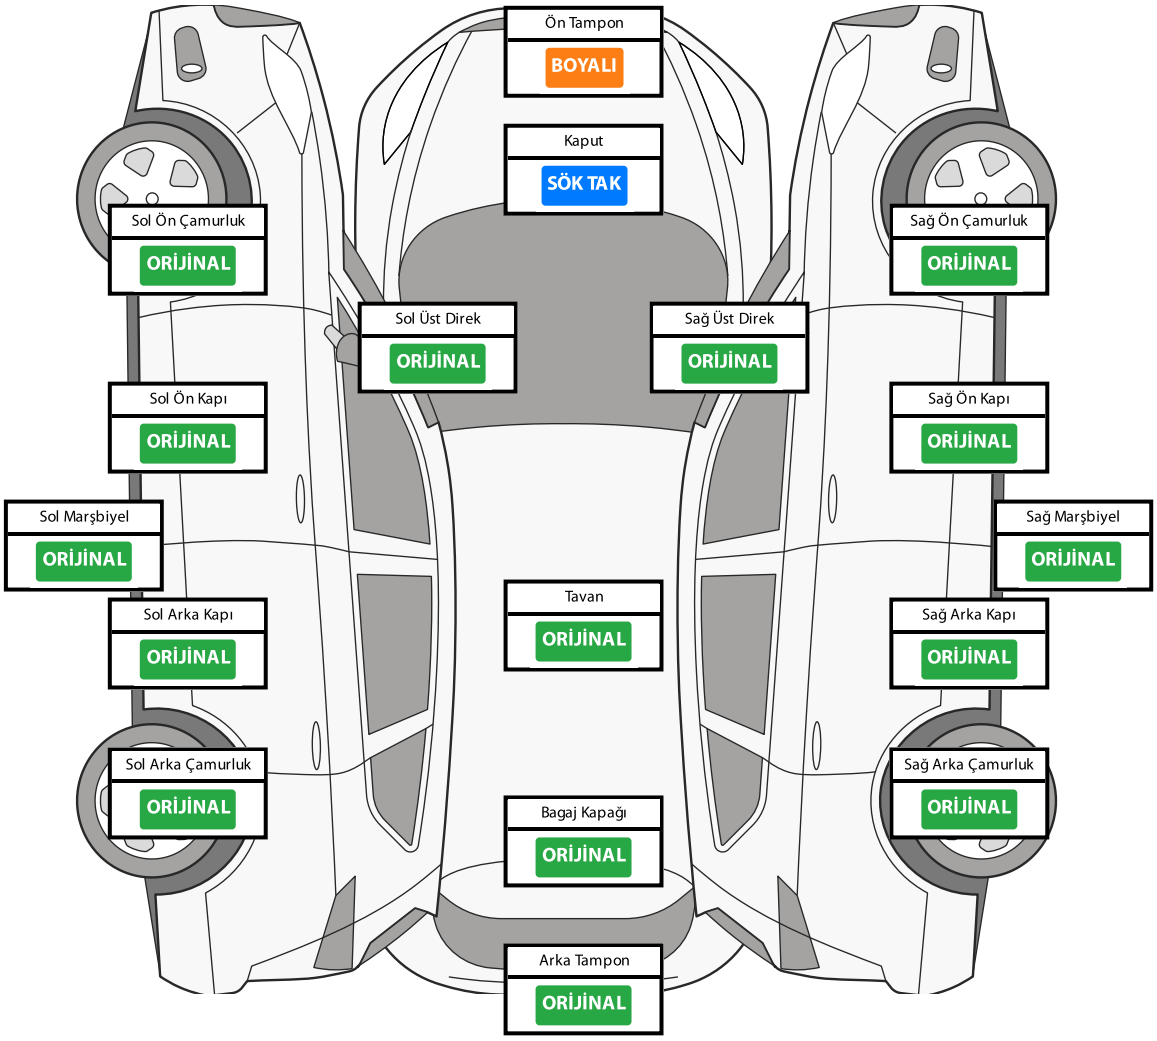
- Arka tampon hasarlı- sol ön kapı çizik ve ezik mevcut - kaputta yoğun taş ızleri ve kuş pisliği yanığı mevcut - tavandan kuş pisliği yanığı mevcut - ön cam taş ızi - sağ ön çamurluk nokta ezik sağ ön kapı çizik sağ arka kapı nokta ezik - dörtlü cam düğmesi deforme yazılar silinmiş - sol dikiz aynası ıçten kırık - sol ön kapı ezik - kaput civatalarında anahtar izleri mevcut mikron değeri yüksekdir- aracın muhtelif yerlerinde ezik çizik zedeler mevcuttur

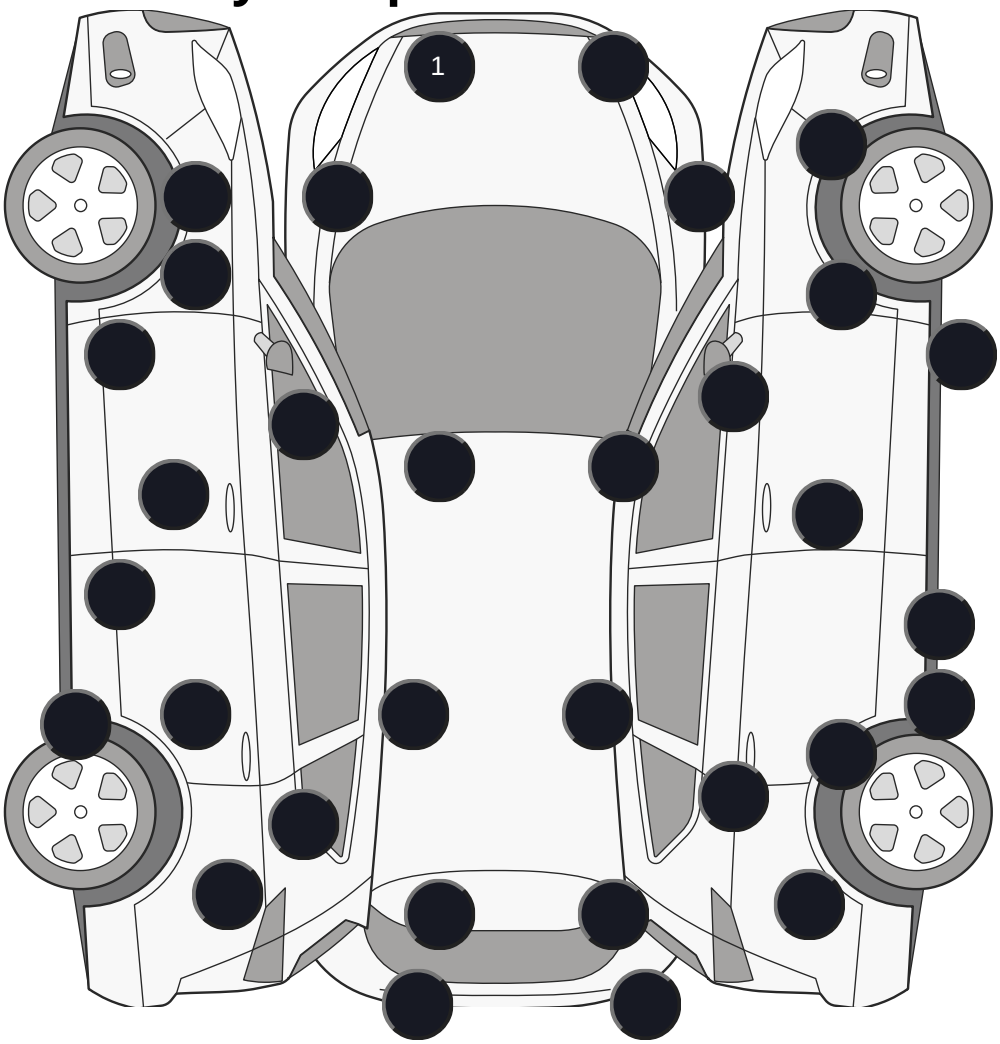
1	SOL ÜST DİREK	ORİJİNAL	2	SAĞ ÜST DİREK	ORİJİNAL
3	ÖN TAMPON	BOYALI	4	KAPUT	SÖK TAK
5	SOL ÖN ÇAMURLUK	ORİJİNAL	6	SOL ÖN KAPI	ORİJİNAL
7	SOL MARŞBİYEL	ORİJİNAL	8	SOL ARKA KAPI	ORİJİNAL
9	SOL ARKA ÇAMURLUK	ORİJİNAL	10	ARKA TAMPON	ORİJİNAL
11	BAGAJ KAPAĞI	ORİJİNAL	12	SAĞ ARKA ÇAMURLUK	ORİJİNAL
13	SAĞ ARKA KAPI	ORİJİNAL	14	SAĞ MARŞBİYEL	ORİJİNAL
15	SAĞ ÖN KAPI	ORİJİNAL	16	SAĞ ÖN ÇAMURLUK	ORİJİNAL
17	TAVAN	ORİJİNAL
