EKSPERTİZ BİLGİLENDİRME SAYFASI

İşlem Tarihi:	**13.10.2026	13:58:01 - 14:10:11**	**Şasi No:**	**VYFEDYHZ7TJ620773**
Marka :	**FIAT**	**Model**	**DOBLO / 2026**

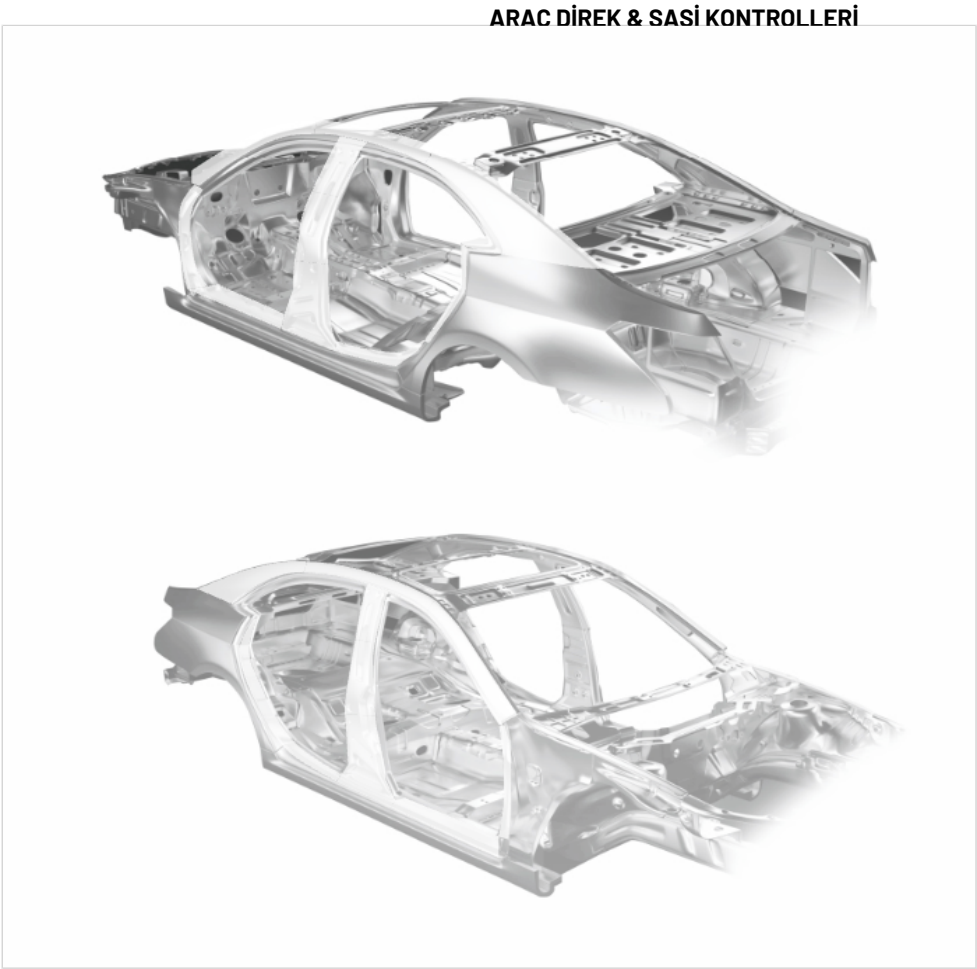
16. Sol Ön Şasi	Orijinal
17. Sağ Ön Şasi	Orijinal
18. Güneş Yanığı	Yok
19. Podye Sol	Orijinal
20. Podye Sağ	Orijinal
21. Amortisör Kulesi Sol	Orijinal
22. Amortisör Kulesi Sağ	Orijinal
23. Sol Üst Direk	Orijinal
24. Sağ Üst Direk	Orijinal
25. Sol Ön Direk	Orijinal
26. Sağ Ön Direk	Orijinal
27. Sol Kapı Orta Direk	Orijinal
28. Sağ Kapı Orta Direk	Orijinal
29. Sol Arka Çamurluk Kilit Karşılığı	Orijinal
30. Sağ Arka Çamurluk Kilit Karşılığı	Orijinal
31. Sol Alt Marşpiyel	Orijinal
32. Sağ Alt Marşpiyel	Orijinal
33. Ön Panel	Orijinal
34. Arka Panel	Orijinal
35. Ön Tampon	Plastik
36. Arka Tampon	Plastik
37. Taban Sacı	**! Kapalı Aksam Bakılamadı**
38. Bagaj İç Havuz Sacı	Orijinal
39. Çizik/Gamze/Göçükler	**! Var**
BOYA KAPORTA DIŞ KONTROLLER DEĞERLENDİRME	2 / 22

Tavan dahil ezik çizikler ve kuş pisliği izleri mevcut
