**MEKANİK & ELEKTRİK**

| Bayi: | Eyt Referans Oto Eks. Hiz.S.T.Ltd.Şti. Samandıra | Marka/Model: | Renault Clio | KM : | 49.288 |

**KAPORTA & BOYA**

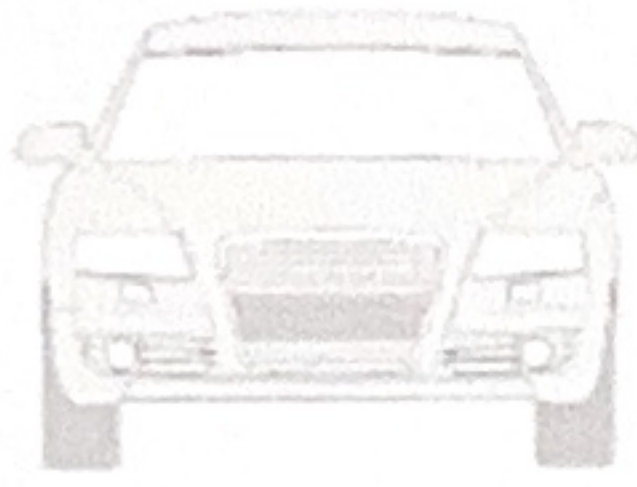
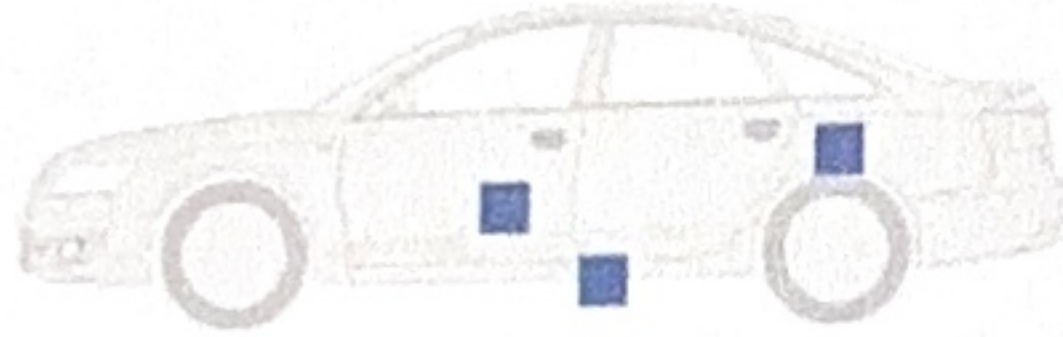
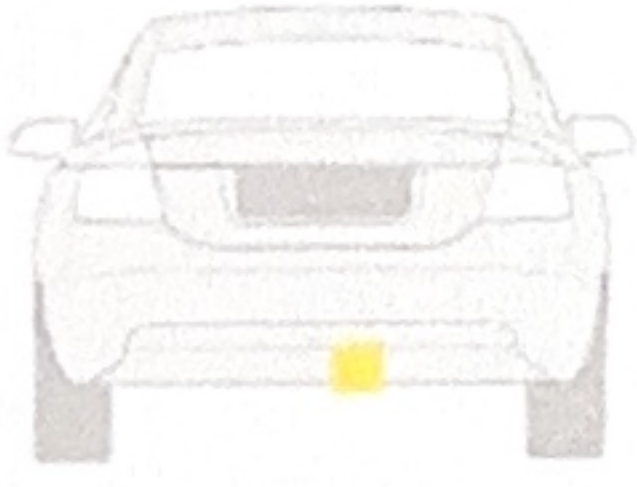
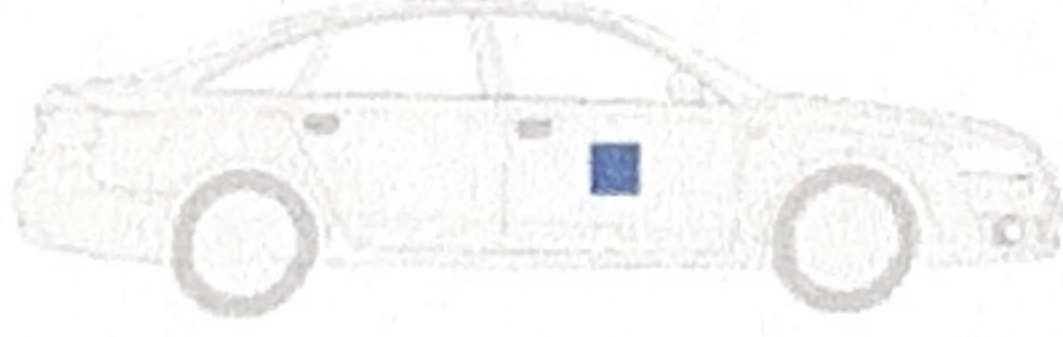
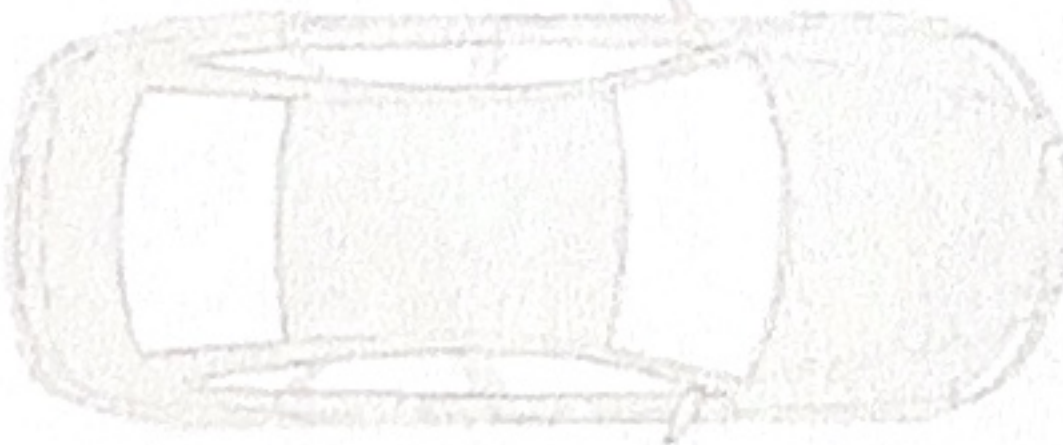
| PARÇA ADI | ORJ. | BOY. | DEĞ. | DÜZ. | AÇIKLAMA | PARÇA ADI | ORJ. | BOY. | DEĞ. | DÜZ. | AÇIKLAMA |
|---|---|---|---|---|---|---|---|---|---|---|---|
| Sağ Ön Kapi | ✓ | | | | | Motor Kaputu | | ✓ | | ✓ | |
| Sağ Arka Kapi | | ✓ | | ✓ | alt kısım | Arka Panel | ✓ | | | | |
| Sol Ön Çamurluk | ✓ | | | | | Bagaj Kapağı | | ✓ | | ✓ | alt kısım |
| Sol Arka Kapi | ✓ | | | | | Sağ Marşbiyel | | ✓ | | ✓ | |

[KPR] Gözle görünen ezikler ve çizikler var
