**OTO EKSPERTİZ**

MARKA: FIAT

MODEL: DOBLO

MODEL YILI: 2020

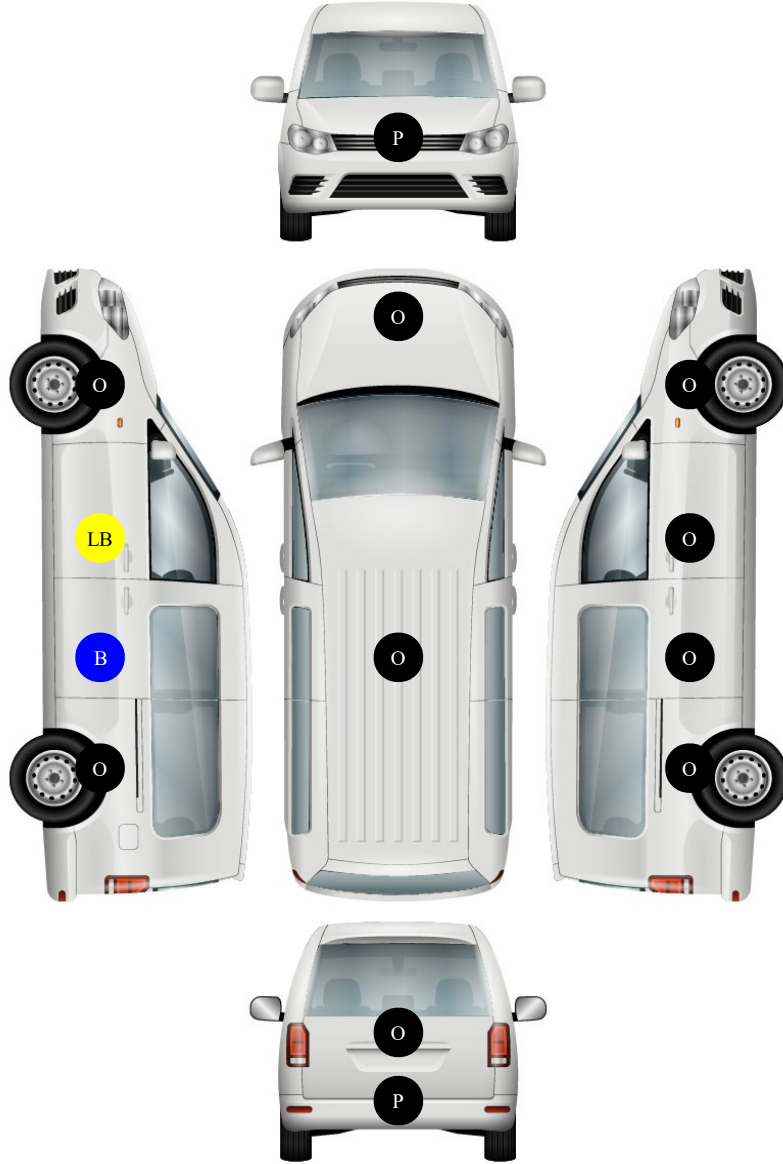
**KAPORTA BOYA - 1****KAPORTA BOYA FORMU 2 SAYFADAN OLUŞMAKTADIR**

| SOL MARŞPIYEL | ORİJİNAL |
| SAĞ MARŞPIYEL | ORİJİNAL |
| HAVUZ SACI | ORİJİNAL |
| ÖN CAM | ORİJİNAL |
| ÖN PANJUR | ORİJİNAL |
| TABAN SACI | ORİJİNAL |
| GÜNEŞ YANIĞI | YOK |
| FAR AYAKLARI | ORİJİNAL |
| TAVAN TİPİ | SAC TAVAN |

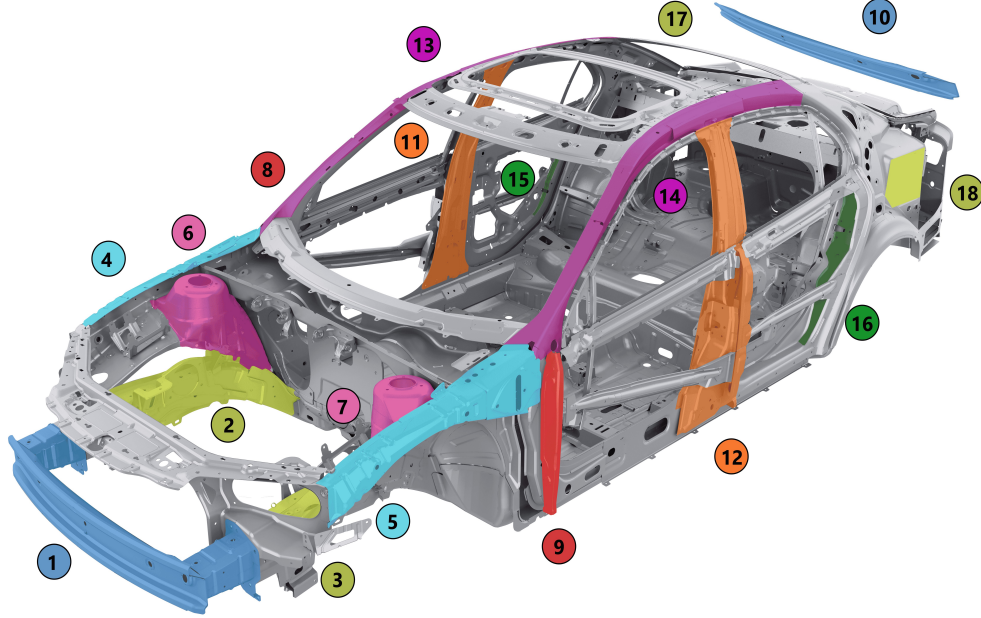
**KAPORTA BOYA - 2****KAPORTA BOYA FORMU 2 SAYFADAN OLUŞMAKTADIR**

| 1 | ÖN PANEL | Orijinal |
| 2 | ÖN SAĞ ŞASI | Orijinal |
| 3 | ÖN SOL ŞASI | Orijinal |
| 4 | ÖN SAĞ PODYE | Orijinal |
| 5 | ÖN SOL PODYE | Orijinal |
| 6 | ÖN SAĞ KULE | Orijinal |
| 7 | ÖN SOL KULE | Orijinal |
| 8 | SAĞ ÖN İÇ DİREK | Orijinal |
| 9 | SOL ÖN İÇ DİREK | Orijinal |

| 10 | ARKA PANEL | Orijinal |
| 11 | SAĞ İÇ ORTA DİREK | Orijinal |
| 12 | SOL İÇ ORTA DİREK | Orijinal |
| 13 | SAĞ ÜST DİREK | Orijinal |
| 14 | SOL ÜST DİREK | Orijinal |
| 15 | SAĞ ARKA KAPI İÇİ | Orijinal |
| 16 | SOL ARKA KAPI İÇİ | Orijinal |
| 17 | SAĞ ARKA ŞASI | Orijinal |
| 18 | SOL ARKA ŞASI | Orijinal |
