## Taşıt Ekspertiz Raporu

| Marka | CHEVROLET |
| Tipi | Captiva |
| Model Yılı | 2010 |

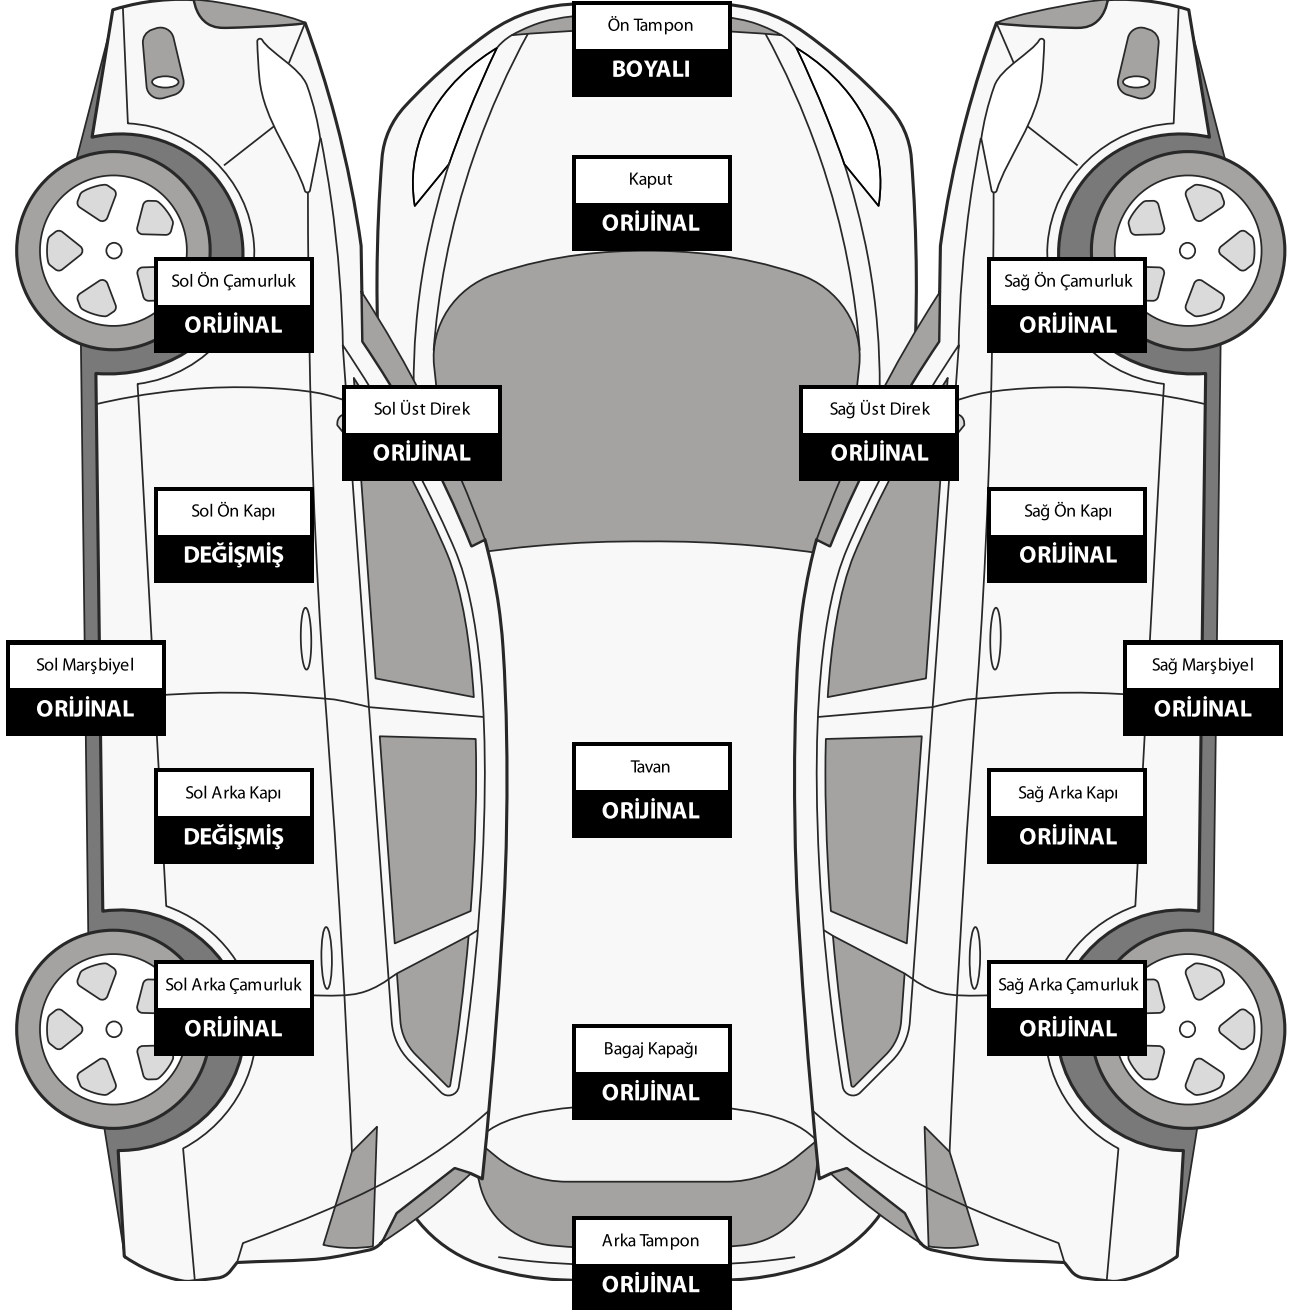
## Kaporta Kontrol Raporu

| 1 | SOL ÜST DİREK | ORJİNAL | 2 | SAĞ ÜST DİREK | ORJİNAL |
| 3 | ÖN TAMPON | BOYALI | 4 | KAPUT | ORJİNAL |
| 5 | SOL ÖN ÇAMURLUK | ORJİNAL | 6 | SOL ÖN KAPI | DEĞİŞMİŞ |
| 7 | SOL MARŞBİYEL | ORJİNAL | 8 | SOL ARKA KAPI | DEĞİŞMİŞ |
| 9 | SOL ARKA ÇAMURLUK | ORJİNAL | 10 | ARKA TAMPON | ORJİNAL |
| 11 | BAGAJ KAPAĞI | ORJİNAL | 12 | SAĞ ARKA ÇAMURLUK | ORJİNAL |
| 13 | SAĞ ARKA KAPI | ORJİNAL | 14 | SAĞ MARŞBİYEL | ORJİNAL |
| 15 | SAĞ ÖN KAPI | ORJİNAL | 16 | SAĞ ÖN ÇAMURLUK | ORJİNAL |
| 17 | TAVAN | ORJİNAL | | | |
