## Taşıt Ekspertiz Raporu

| Marka | CITROEN |
| Tipi | Nemo |
| Model Yılı | 2014 |

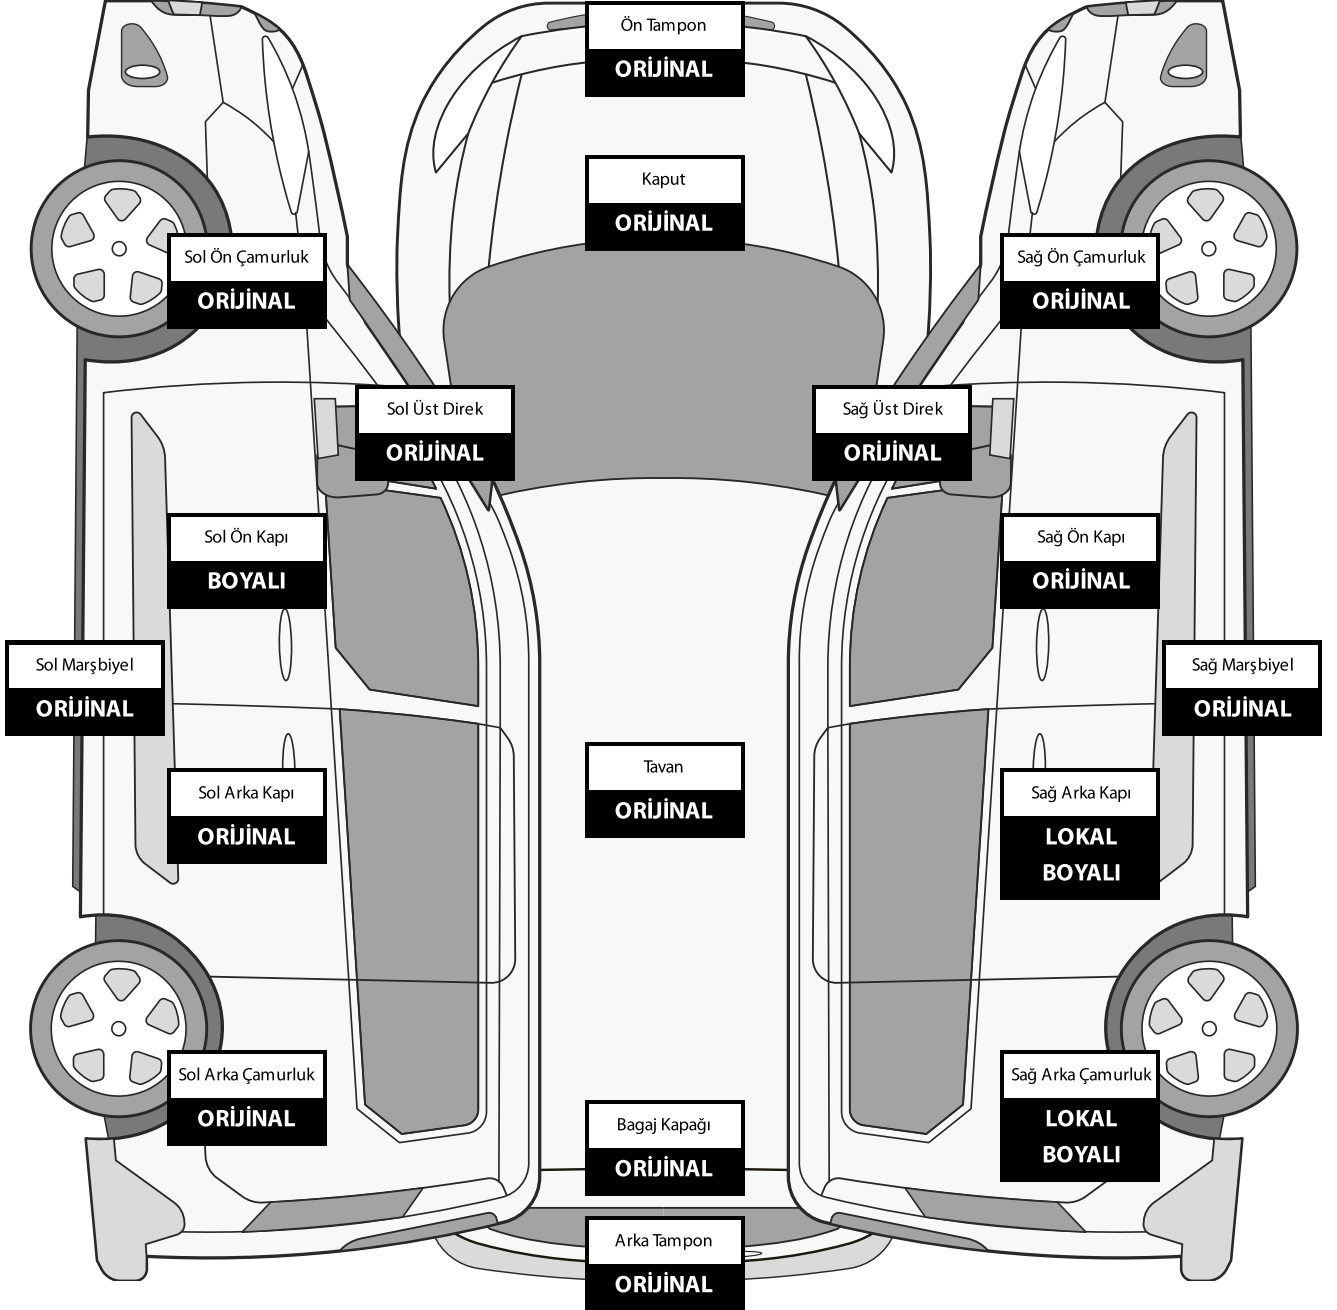
## Kaporta Kontrol Raporu

| 1 | SOL ÜST DİREK | ORİJİNAL | 2 | SAĞ ÜST DİREK | ORİJİNAL |
| 3 | ÖN TAMPON | ORİJİNAL | 4 | KAPUT | ORİJİNAL |
| 5 | SOL ÖN ÇAMURLUK | ORİJİNAL | 6 | SOL ÖN KAPI | BOYALI |
| 7 | SOL MARřBİYEL | ORİJİNAL | 8 | SOL ARKA KAPI | ORİJİNAL |
| 9 | SOL ARKA ÇAMURLUK | ORİJİNAL | 10 | ARKA TAMPON | ORİJİNAL |
| 11 | BAGAJ KAPAĐI | ORİJİNAL | 12 | SAĞ ARKA ÇAMURLUK | LOKAL BOYALI |
| 13 | SAĞ ARKA KAPI | LOKAL BOYALI | 14 | SAĞ MARřBİYEL | ORİJİNAL |
| 15 | SAĞ ÖN KAPI | ORİJİNAL | 16 | SAĞ ÖN ÇAMURLUK | ORİJİNAL |
| 17 | TAVAN | ORİJİNAL | | | |
