Plaka: 01AVL66 Şasi No: JMZBLA2Z501237408 Test No: 180642 Giriş Tarihi: 26.08.2025 14:02 Çıkış Tarihi: 26.08.2025 14:14

## Taşıt Ekspertiz Raporu

| Marka | MAZDA |
| Tipi | 3 |

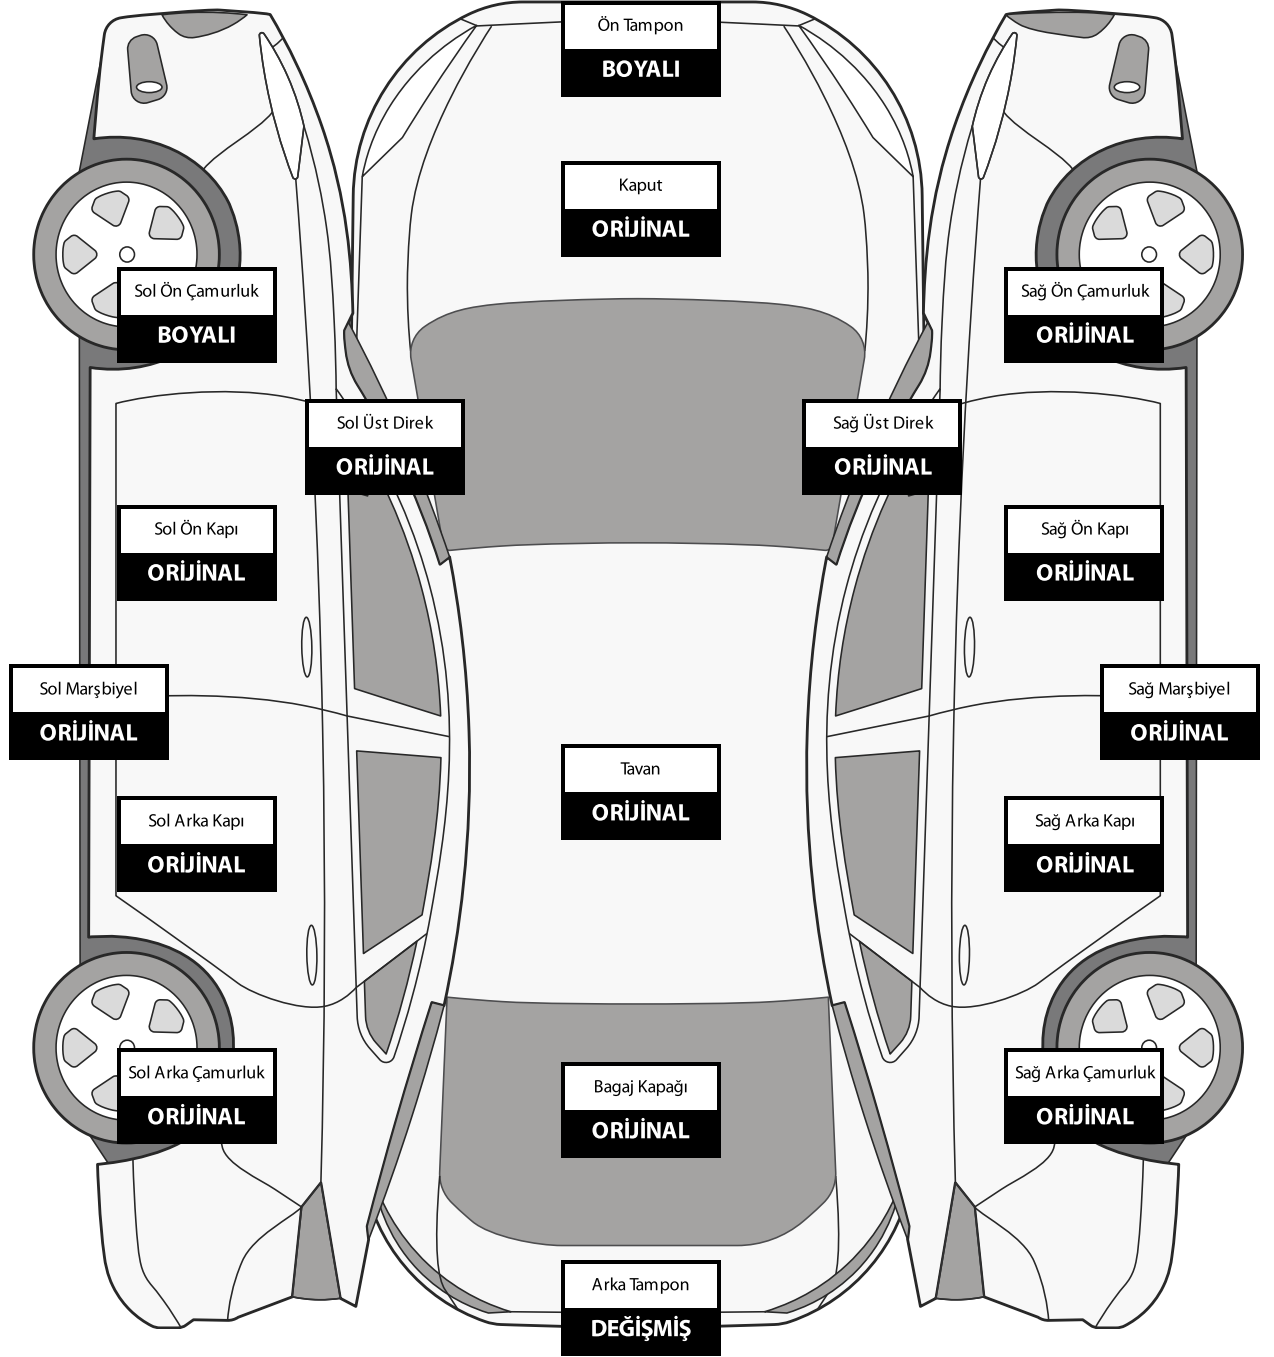
## Kaporta Kontrol Raporu

| 1 | SOL ÜST DİREK | ORİJİNAL | 2 | SAĞ ÜST DİREK | ORİJİNAL |
| 3 | ÖN TAMPON | BOYALI | 4 | KAPUT | ORİJİNAL |
| 5 | SOL ÖN ÇAMURLUK | BOYALI | 6 | SOL ÖN KAPI | ORİJİNAL |
| 7 | SOL MARŞBİYEL | ORİJİNAL | 8 | SOL ARKA KAPI | ORİJİNAL |
| 9 | SOL ARKA ÇAMURLUK | ORİJİNAL | 10 | ARKA TAMPON | DEĞİŞMİŞ |
| 11 | BAGAJ KAPAĞI | ORİJİNAL | 12 | SAĞ ARKA ÇAMURLUK | ORİJİNAL |
| 13 | SAĞ ARKA KAPI | ORİJİNAL | 14 | SAĞ MARŞBİYEL | ORİJİNAL |
| 15 | SAĞ ÖN KAPI | ORİJİNAL | 16 | SAĞ ÖN ÇAMURLUK | ORİJİNAL |
| 17 | TAVAN | ORİJİNAL | | | |
