## Taşıt Ekspertiz Raporu

| Marka | VOLKSWAGEN |
| Tipi | Transporter |
| Model Yılı | 2017 |

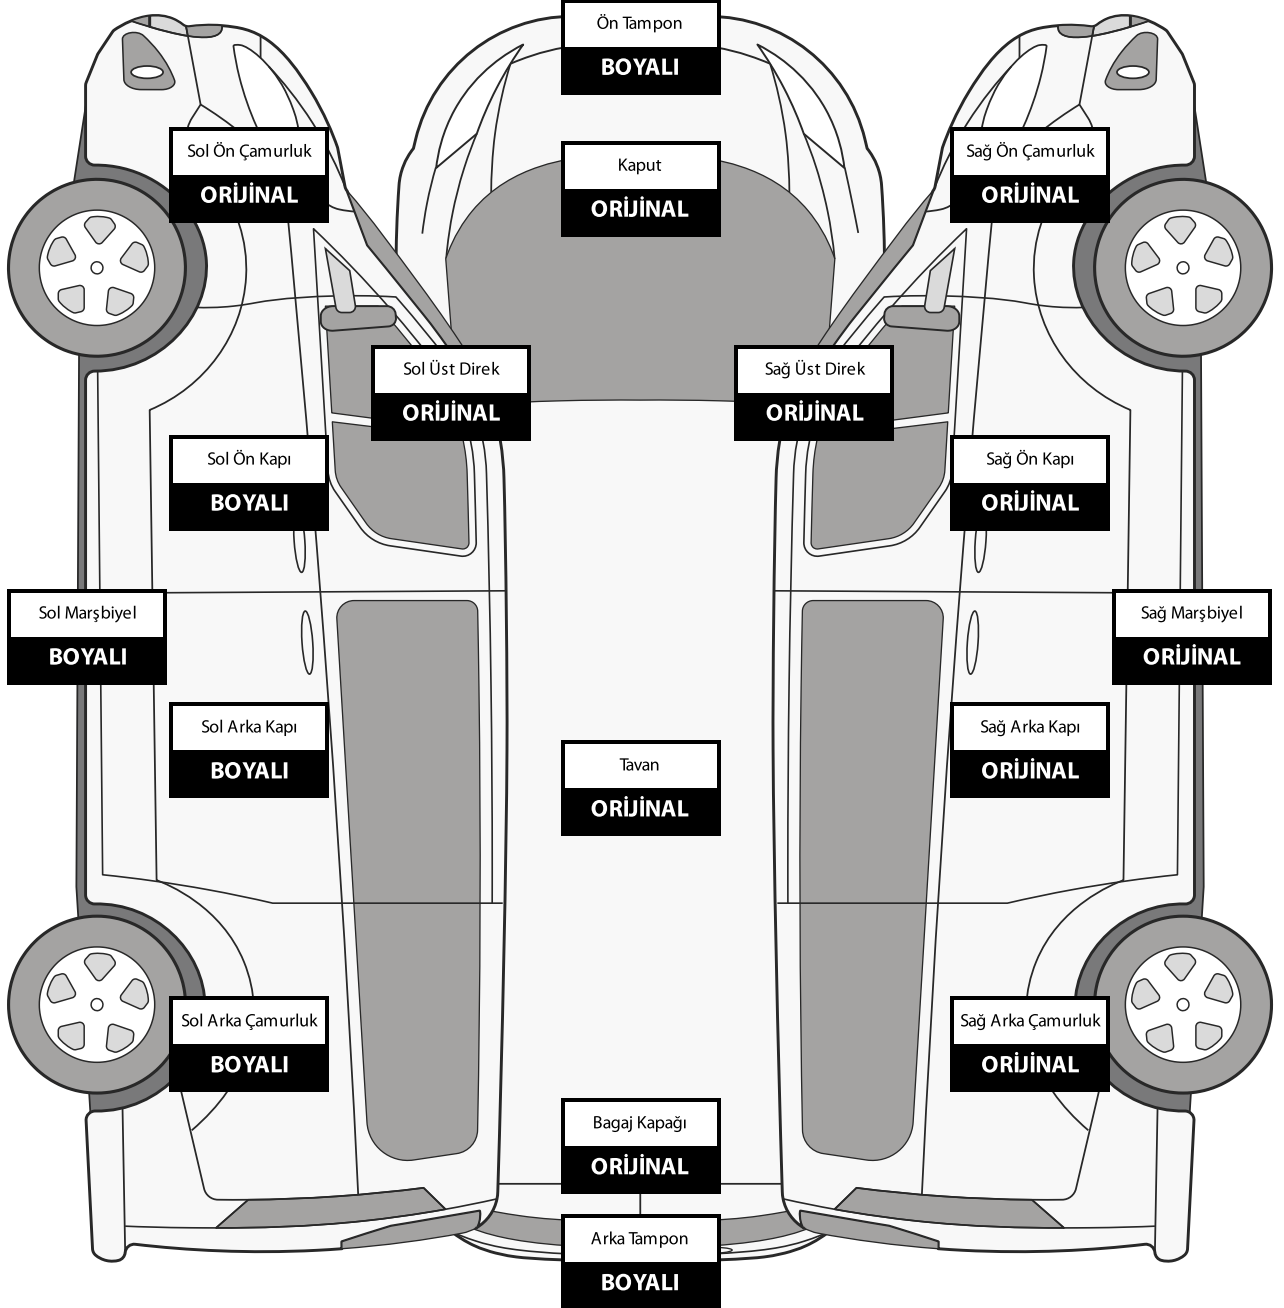
## Kaporta Kontrol Raporu

| 1 | SOL ÜST DİREK | ORijİNAL | 2 | SAĞ ÜST DİREK | ORijİNAL |
| 3 | ÖN TAMPON | BOYALI | 4 | KAPUT | ORijİNAL |
| 5 | SOL ÖN ÇAMURLUK | ORijİNAL | 6 | SOL ÖN KAPI | BOYALI |
| 7 | SOL MARŞBİYEL | BOYALI | 8 | SOL ARKA KAPI | BOYALI |
| 9 | SOL ARKA ÇAMURLUK | BOYALI | 10 | ARKA TAMPON | BOYALI |
| 11 | BAGAJ KAPAĞI | ORijİNAL | 12 | SAĞ ARKA ÇAMURLUK | ORijİNAL |
| 13 | SAĞ ARKA KAPI | ORijİNAL | 14 | SAĞ MARŞBİYEL | ORijİNAL |
| 15 | SAĞ ÖN KAPI | ORijİNAL | 16 | SAĞ ÖN ÇAMURLUK | ORijİNAL |
| 17 | TAVAN | ORijİNAL | | | |
