## KAPORTA &amp; BOYA

| Bayı: | Macar Teknik Oto Ekspertiz Hizm. Ltd. Şti. Ankara Autozone | Marka/Model: | Kia Sorento | KM : | 249.491 |

## MEKANİK &amp; ELEKTRİK

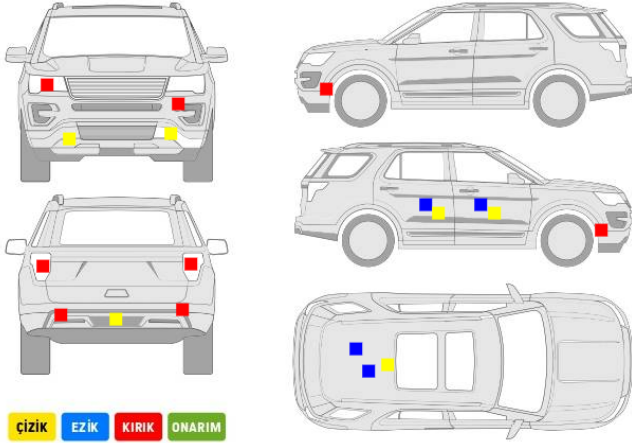
| PARÇA ADI | ORJ. | BOY. | DEĞ. | DÜZ. | AÇIKLAMA | PARÇA ADI | ORJ. | BOY. | DEĞ. | DÜZ. | AÇIKLAMA |
|---|---|---|---|---|---|---|---|---|---|---|---|
| Sağ Ön Çamurluk | | ✓ | ✓ | | | Ön Panel | | | ✓ | | |
| Sağ Ön Kapi | ✓ | | | | | Motor Kaputu | | ✓ | ✓ | | |
| Sağ Arka Kapi | ✓ | | | | | Arka Panel | ✓ | | | | EZİK |
| Sağ Arka Çamurluk | | ✓ | | ✓ | | Bagaj Havuz Sacı | ✓ | | | | |
| Sol Ön Çamurluk | | ✓ | | ✓ | ST | Bagaj Kapağı | | ✓ | | ✓ | |
| Sol Ön Kapi | | ✓ | | ✓ | | Tavan | ✓ | | | | |
| Sol Arka Kapi | | ✓ | | ✓ | | Sağ Marşbiyel | | | | | KAPLAMA |
| Sol Arka Çamurluk | | ✓ | | ✓ | | Sol Marşbiyel | | | | | KAPLAMA |

ÇİZİK EZİK KIRIK ONARIM
