ARAÇ EKSPERTİZ RAPORU  
Bağımsız Oto Ekspertiz Merkezi  
www.umranoto.com

| Plaka | 53AAV819 | Şase No | SJNFDAJ1IU1776674 |
| Marka Model | Nissan Qashqai | Araç KM | 207.997 |

KAPORTA & BOYA

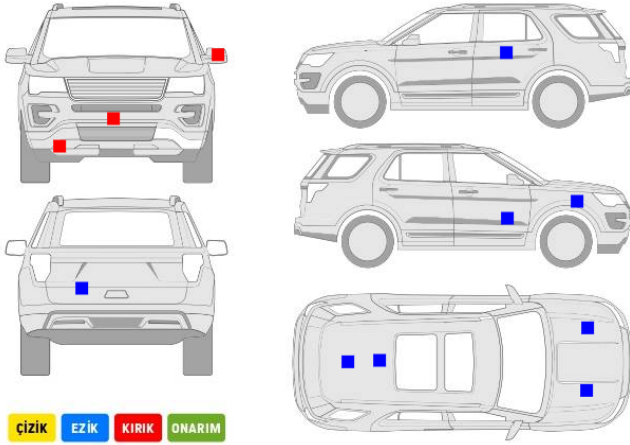
| PARÇA ADI | ORJ. | BOY. | DEĞ. | DÜZ. | AÇIKLAMA | PARÇA ADI | ORJ. | BOY. | DEĞ. | DÜZ. | AÇIKLAMA |
|---|---|---|---|---|---|---|---|---|---|---|---|
| Sağ Ön Çamurluk | ✓ | | | | | Ön Panel | ✓ | | | | |
| Sağ Ön Kapı | | ✓ | | | | Motor Kaputu | ✓ | | | | st |
| Sağ Arka Kapı | | ✓ | | ✓ | st | Arka Panel | ✓ | | | | |
| Sağ Arka Çamurluk | | ✓ | | ✓ | | Bagaj Havuz Sacı | ✓ | | | | |
| Sol Ön Çamurluk | | ✓ | ✓ | | | Bagaj Kapağı | ✓ | | | | |
| Sol Ön Kapı | | ✓ | ✓ | | sacı | Tavan | ✓ | | | | |
| Sol Arka Kapı | | ✓ | | ✓ | | Sağ Marşbiyel | | | | | kaplama |
| Sol Arka Çamurluk | | ✓ | | ✓ | | Sol Marşbiyel | | | | | kaplama |

| [KPR] Gözle görülen ezik, çizik ve dolu izleri var | |
| [KPR] aracın kapılarında fabrikasyon st mevcut | |

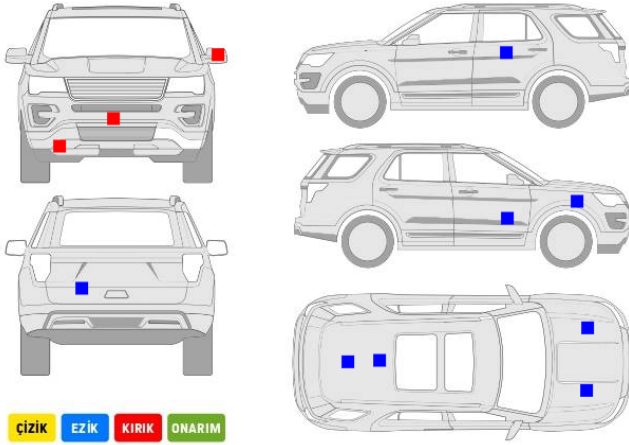
| PARÇA ADI | ORJ. | BOY. | DEĞ. | DÜZ. | AÇIKLAMA | PARÇA ADI | ORJ. | BOY. | DEĞ. | DÜZ. | AÇIKLAMA |
|---|---|---|---|---|---|---|---|---|---|---|---|
| Sağ Ön Çamurluk | ✓ | | | | | Ön Panel | ✓ | | | | |
| Sağ Ön Kapı | | ✓ | | | | Motor Kaputu | ✓ | | | | st |
| Sağ Arka Kapı | | ✓ | | ✓ | st | Arka Panel | ✓ | | | | |
| Sağ Arka Çamurluk | | ✓ | | ✓ | | Bagaj Havuz Sacı | ✓ | | | | |
| Sol Ön Çamurluk | | ✓ | ✓ | | | Bagaj Kapağı | ✓ | | | | |
| Sol Ön Kapı | | ✓ | ✓ | | sacı | Tavan | ✓ | | | | |
| Sol Arka Kapı | | ✓ | | ✓ | | Sağ Marşbiyel | | | | | kaplama |
| Sol Arka Çamurluk | | ✓ | | ✓ | | Sol Marşbiyel | | | | | kaplama |

| [KPR] Gözle görülen ezik, çizik ve dolu izleri var | |
| [KPR] aracın kapılarında fabrikasyon st mevcut | |

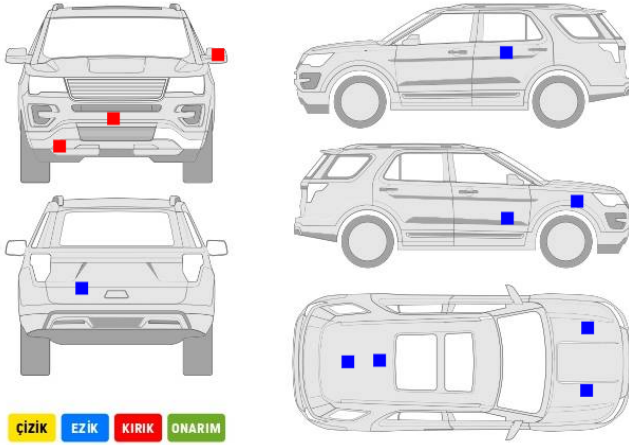
| PARÇA ADI | ORJ. | BOY. | DEĞ. | DÜZ. | AÇIKLAMA | PARÇA ADI | ORJ. | BOY. | DEĞ. | DÜZ. | AÇIKLAMA |
|---|---|---|---|---|---|---|---|---|---|---|---|
| Sağ Ön Çamurluk | ✓ | | | | | Ön Panel | ✓ | | | | |
| Sağ Ön Kapı | | ✓ | | | | Motor Kaputu | ✓ | | | | st |
| Sağ Arka Kapı | | ✓ | | ✓ | st | Arka Panel | ✓ | | | | |
| Sağ Arka Çamurluk | | ✓ | | ✓ | | Bagaj Havuz Sacı | ✓ | | | | |
| Sol Ön Çamurluk | | ✓ | ✓ | | | Bagaj Kapağı | ✓ | | | | |
| Sol Ön Kapı | | ✓ | ✓ | | sacı | Tavan | ✓ | | | | |
| Sol Arka Kapı | | ✓ | | ✓ | | Sağ Marşbiyel | | | | | kaplama |
| Sol Arka Çamurluk | | ✓ | | ✓ | | Sol Marşbiyel | | | | | kaplama |

| [KPR] Gözle görülen ezik, çizik ve dolu izleri var | |
| [KPR] aracın kapılarında fabrikasyon st mevcut | |
