Sayfa : 1 / 10  
EKSPERTİZ BİLGİLENDİRME SAYFASI

| Rapor Numarası | 4297645 | Tarih | 03.06.2026 |
| Marka | FIAT | Model | EGEA |

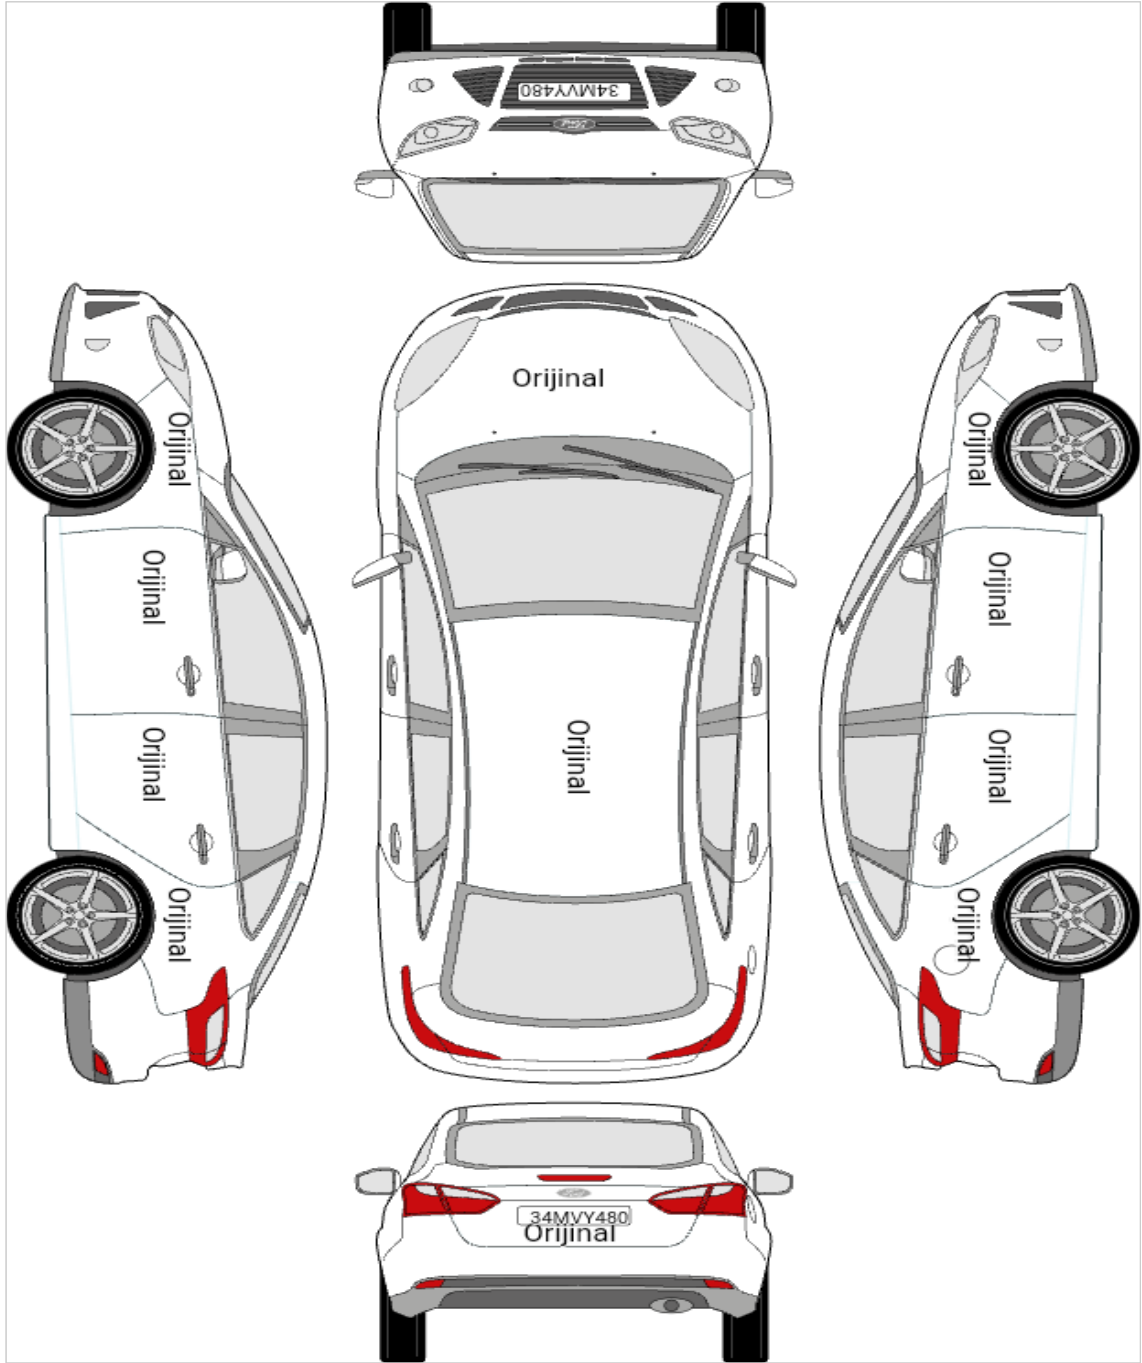
BOYA KAPORTA DIŞ KONTROLLER

| BOYALI | BOYALI-İŞLEMLİ | DEĞİŞEN | KAPI SACI DEĞİŞMİŞ |
| LOKAL BOYALI | LOKAL BOYA& AYAR İŞLEM | SÖKÜLÜP-TAKILMIŞ | SÖK-TAK. BOYALI |
| SÖK-TAK LOKAL BOYALI | DOLU GÖÇÜĞÜ / ORJİNAL | EZİK VE GÖÇÜKLER | HASARLI |

BOYA KAPORTA KONTROLLERİ 2 SAYFADAN OLUŞMAKTADIR

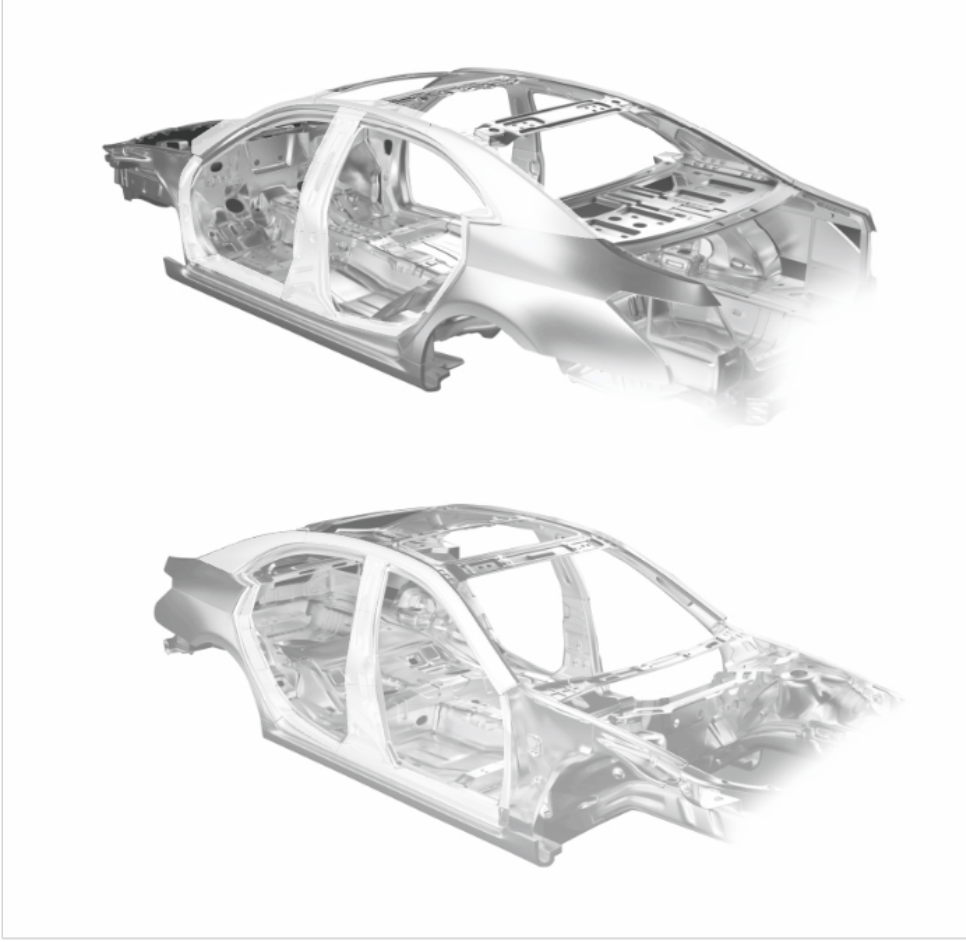
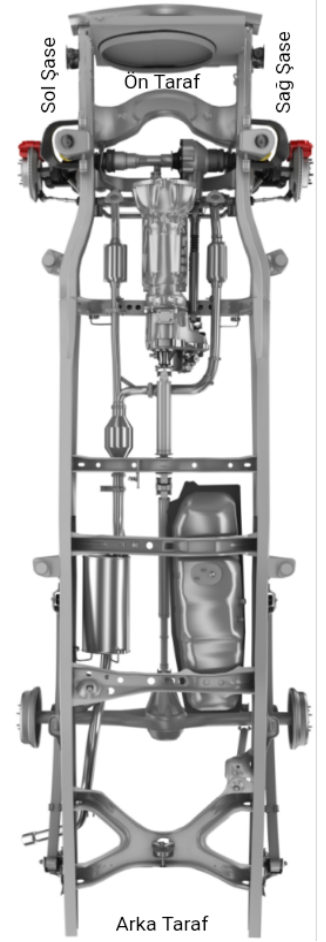
### ARAÇ DİREK & ŞASİ KONTROLLERİ

### DİREK KONTROL SONUÇLARI

| Sol Orta Direk | Orijinal | Sol Ön Cam Direği | Orijinal |
| Sol Arka Üst Direk | Orijinal | Sol Ön Basamak | Orijinal |
| Sol Arka Basamak | Orijinal | Sol Ön Kapı İç Direk | Orijinal |
| Sol Çamurluk Kilit Karşılığı | Orijinal | Sol Üst Direk | Orijinal |
| Sağ Orta Direk | Orijinal | Sağ Ön Cam Direği | Orijinal |
| Sağ Arka Üst Direk | Orijinal | Sağ Ön Basamak | Orijinal |
| Sağ Arka Basamak | Orijinal | Sağ Ön Kapı İç Direk | Orijinal |
| Sağ Çamurluk Kilit Karşılığı | Orijinal | Sağ Üst Direk | Orijinal |

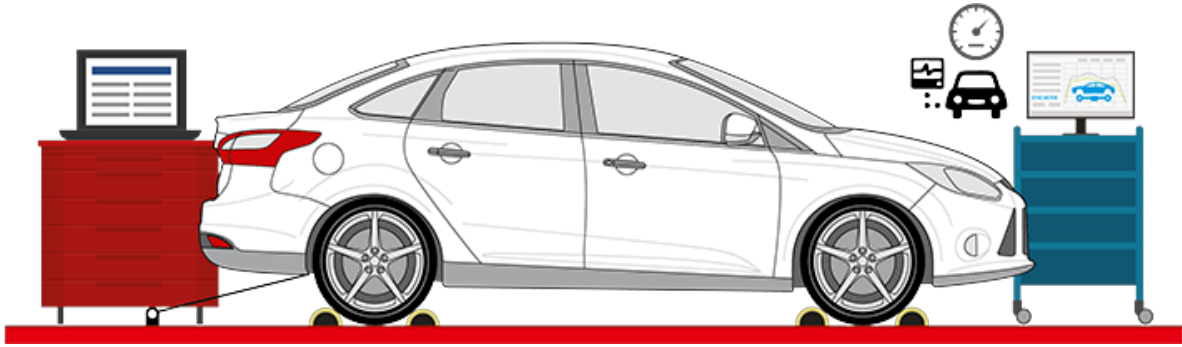
DYNO MOTOR PERFORMANS TEST SONUCU

| Aracın Motor Gücü (KW) | 96 KW - 129 BG |
| Ölçülen Motor Gücü (KW) | KW - 0 BG |
| Üretilen Anlık Performans (%) | % 0 |

| 40. Turbo Basınç Kontrolü | Problem Yok |
