| Şube | ANTALYA - KEPEZ | KM | 67895 | TSE-HYB NO | |
| Marka / Model | Dacia / Sandero | Plaka | 07CKP217 | Şase No | UU15SDKJ61314680 |

## Kaporta Boya Raporu

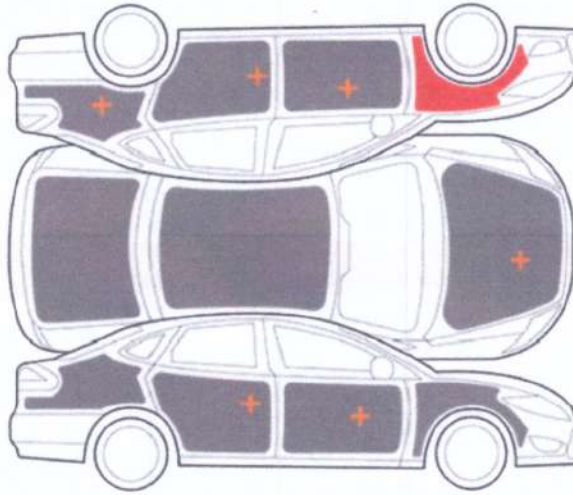
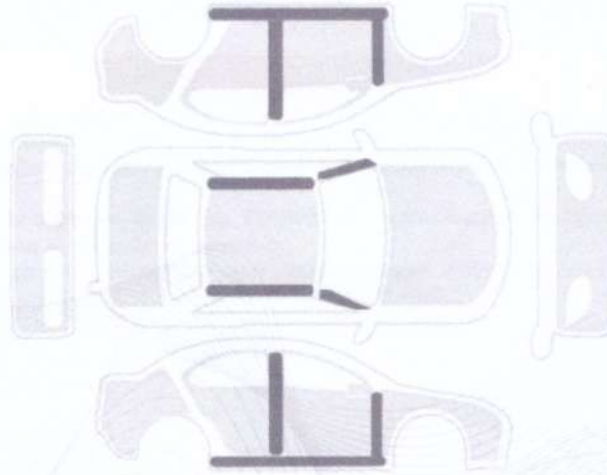
| Parça | Orj | Boy | Değ | Düz | Lkl | Not |
|---|---|---|---|---|---|---|
| Sol Ön Çamurluk | | ✓ | ✓ | ✓ | | |

gözle görülen ezik ve çizikler var ✓

■ Orjinal ■ Boyalı ■ Lokal Boyalı ■ Değişen ■ Onarım ■ Ezik ■ Çizik ■ Kırık
