## Taşıt Ekspertiz Raporu

**Motor No** M15ABL73346  
**Marka** TOYOTA  
**Tipi** Corolla  
**Cinsi** Sedan  
**Vites** Otomatik  
**Motor Hacmi** 1490 CC  
**Model Yılı** 2023  
**Renk** Beyaz  
**Motor Gücü** 92 KW  
**Yakıt** Benzin

## Kaporta Kontrol Raporu

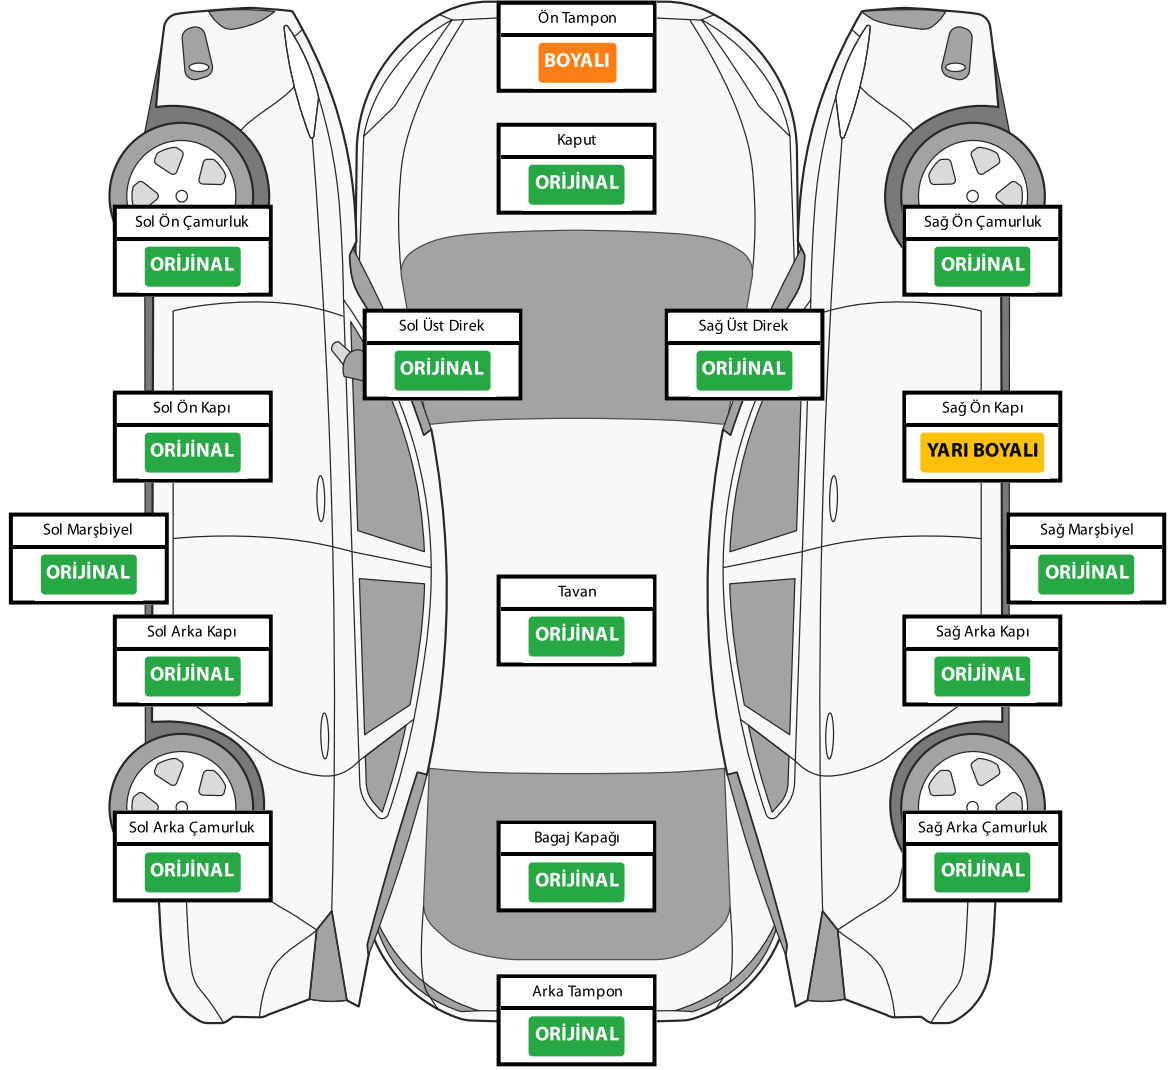
| 1 | SOL ÜST DİREK | ORJİNAL | 2 | SAĞ ÜST DİREK | ORJİNAL |
| 3 | ÖN TAMPON | BOYALI | 4 | KAPUT | ORJİNAL |
| 5 | SOL ÖN ÇAMURLUK | ORJİNAL | 6 | SOL ÖN KAPI | ORJİNAL |
| 7 | SOL MARŞBİYEL | ORJİNAL | 8 | SOL ARKA KAPI | ORJİNAL |
| 9 | SOL ARKA ÇAMURLUK | ORJİNAL | 10 | ARKA TAMPON | ORJİNAL |
| 11 | BAGAJ KAPAĞI | ORJİNAL | 12 | SAĞ ARKA ÇAMURLUK | ORJİNAL |
| 13 | SAĞ ARKA KAPI | ORJİNAL | 14 | SAĞ MARŞBİYEL | ORJİNAL |
| 15 | SAĞ ÖN KAPI | YARI BOYALI | 16 | SAĞ ÖN ÇAMURLUK | ORJİNAL |
| 17 | TAVAN | ORJİNAL | | | |

- Sağ ön kapı altı boyalı sol arka kapı ezik çizik ön tampon çizik ezik arka tampon çizik kaput kilidi arızalı cam suyu depo kapağı yok araç dışında muhtelif ezik çizikler vardır
