Plaka : 80AGR037  
Şasi No : LVVDB21B8RD561100  
Test No : 185568

## Taşıt Ekspertiz Raporu

**Motor No** SQRF4J16FAARE01932  
**Marka** CHERY  
**Tipi** Omoda 5  
**Cinsi** SUV  
**Vites** Otomatik  
**Motor Hacmi** 1598 CC  
**Model Yılı** 2024  
**Renk** Beyaz  
**Motor Gücü** 108 KW  
**Yakıt** Benzin

## Kaporta Kontrol Raporu

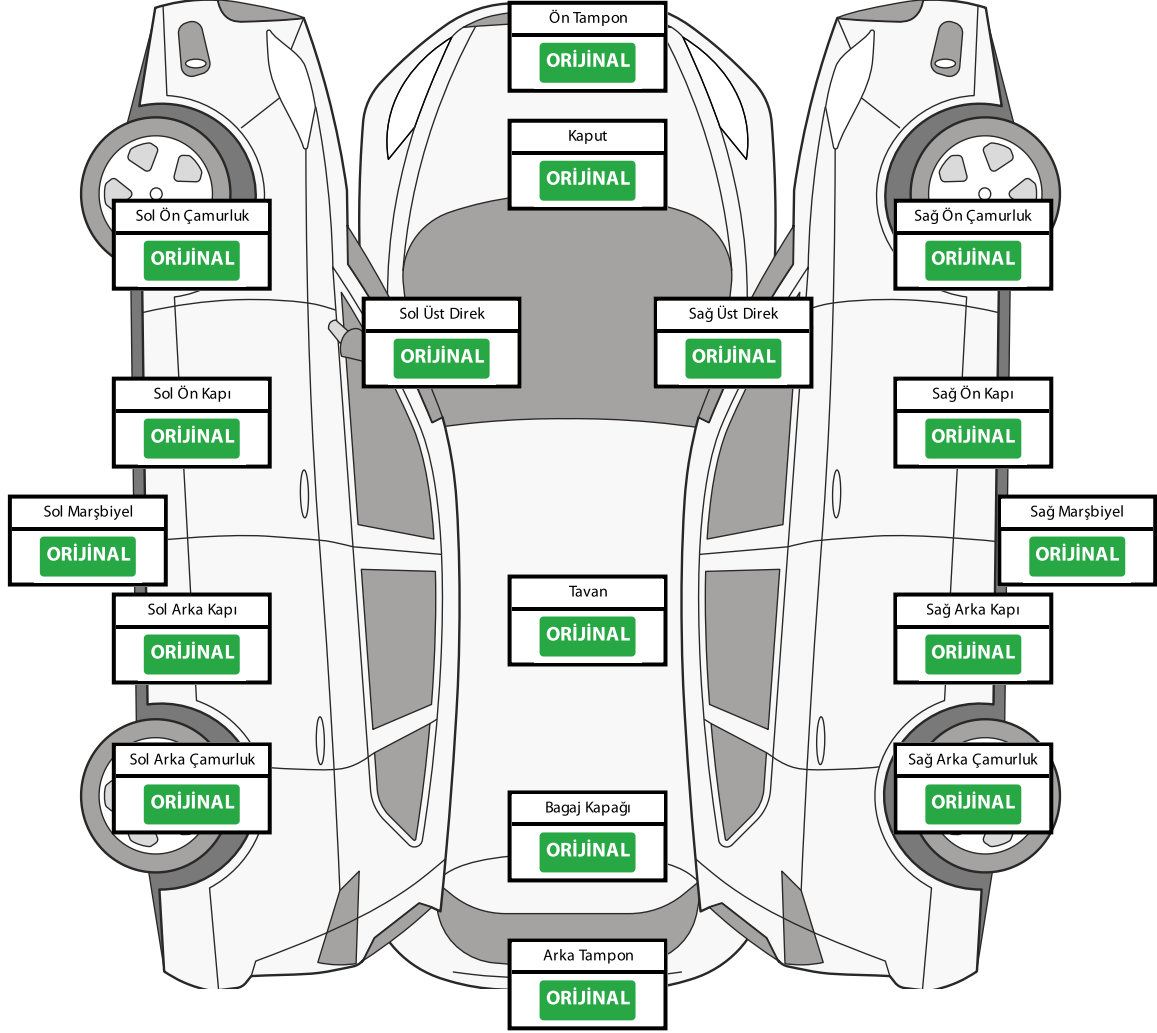
| 1 | SOL ÜST DİREK | ORİJİNAL | 2 | SAĞ ÜST DİREK | ORİJİNAL |
| 3 | ÖN TAMPON | ORİJİNAL | 4 | KAPUT | ORİJİNAL |
| 5 | SOL ÖN ÇAMURLUK | ORİJİNAL | 6 | SOL ÖN KAPI | ORİJİNAL |
| 7 | SOL MARŞBİYEL | ORİJİNAL | 8 | SOL ARKA KAPI | ORİJİNAL |
| 9 | SOL ARKA ÇAMURLUK | ORİJİNAL | 10 | ARKA TAMPON | ORİJİNAL |
| 11 | BAGAJ KAPAĞI | ORİJİNAL | 12 | SAĞ ARKA ÇAMURLUK | ORİJİNAL |
| 13 | SAĞ ARKA KAPI | ORİJİNAL | 14 | SAĞ MARŞBİYEL | ORİJİNAL |
| 15 | SAĞ ÖN KAPI | ORİJİNAL | 16 | SAĞ ÖN ÇAMURLUK | ORİJİNAL |
| 17 | TAVAN | ORİJİNAL | | | |

- Ön kaput taş izleri mevcut ön tampon hafif boya atması mevcut sağ ön kapı nokta ezik arka tampon difrizör çizik
- sürme mevcut bagaj kapağı nokta ezik sağ arka kapı nokta ezik pandizot yok aracın muhtelif yerlerinde ezik çizik mevcuttur
