OCCO Ekspertiz Adana Tekbaş | 01-HYB-306

## Taşıt Ekspertiz Raporu

**Motor No** SQRF4J16FAARE03806  
**Marka** CHERY  
**Tipi** Tiggo 8 Pro  
**Cinsi** SUV  
**Vites** Otomatik  
**Motor Hacmi** 1598 CC  
**Model Yılı** 2024  
**Renk** Gri  
**Motor Gücü** 108 KW  
**Yakıt** Benzin

## Kaporta Kontrol Raporu

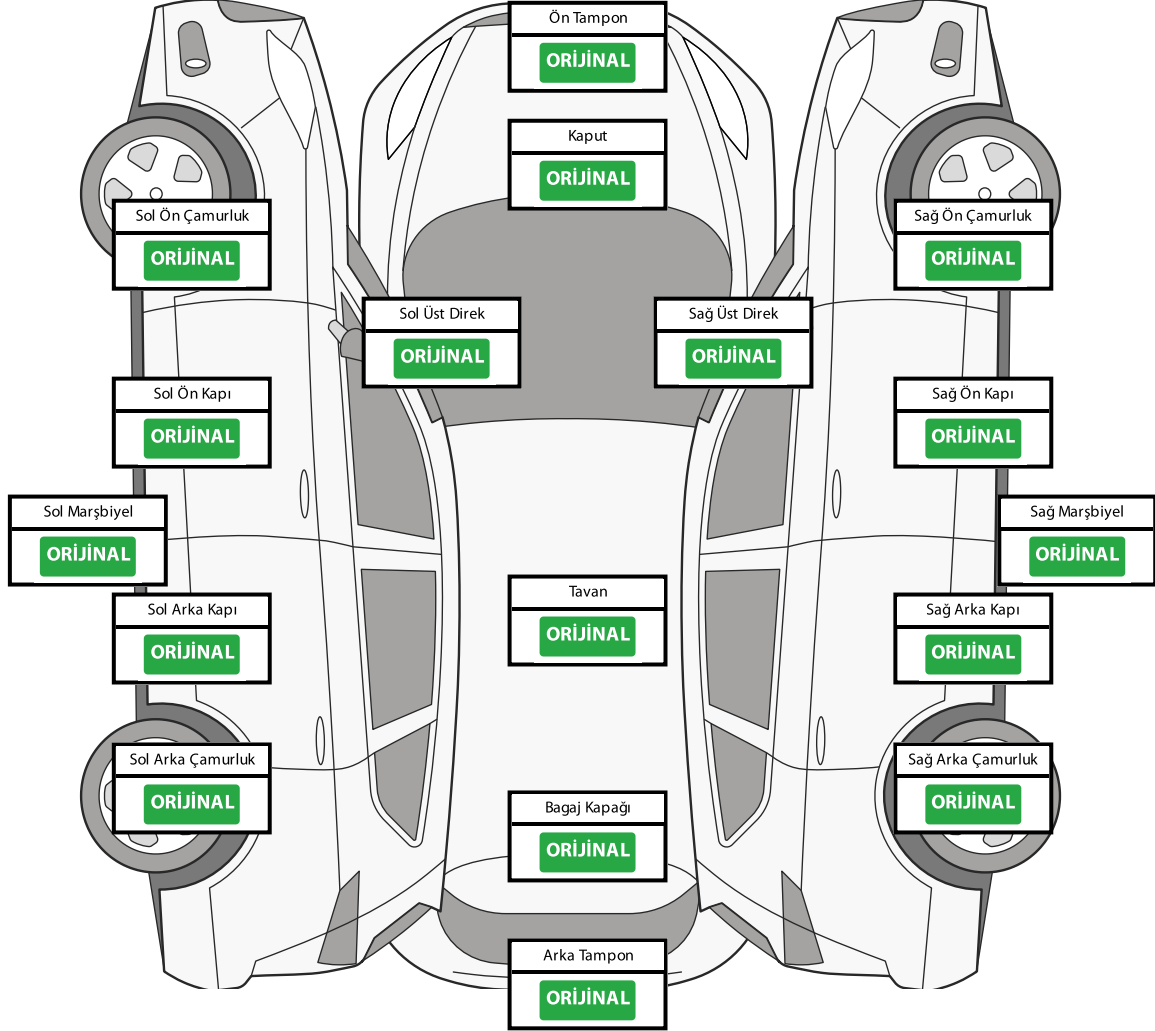
| 1 | SOL ÜST DİREK | ORİJİNAL | 2 | SAĞ ÜST DİREK | ORİJİNAL |
| 3 | ÖN TAMPON | ORİJİNAL | 4 | KAPUT | ORİJİNAL |
| 5 | SOL ÖN ÇAMURLUK | ORİJİNAL | 6 | SOL ÖN KAPI | ORİJİNAL |
| 7 | SOL MARŞBİYEL | ORİJİNAL | 8 | SOL ARKA KAPI | ORİJİNAL |
| 9 | SOL ARKA ÇAMURLUK | ORİJİNAL | 10 | ARKA TAMPON | ORİJİNAL |
| 11 | BAGAJ KAPAĞI | ORİJİNAL | 12 | SAĞ ARKA ÇAMURLUK | ORİJİNAL |
| 13 | SAĞ ARKA KAPI | ORİJİNAL | 14 | SAĞ MARŞBİYEL | ORİJİNAL |
| 15 | SAĞ ÖN KAPI | ORİJİNAL | 16 | SAĞ ÖN ÇAMURLUK | ORİJİNAL |
| 17 | TAVAN | ORİJİNAL | | | |

- Arka tampon çizik bagaj hafif göçük onarım çizik sağ arka kapı komple göçük onarım rötuş kaput ucu hafif göçük onarım taş ızı kuş pisliği yanığı bagaj lastiği yırtık pandizot yok araç fabrikasyon çift mikron ve boya pislikleri mevcut
