## Taşıt Ekspertiz Raporu

**Motor No** 552804449293250  
**Marka** FIAT  
**Tipi** Doblo  
**Cinsi** Panelvan  
**Vites** Manuel  
**Motor Hacmi** 1598 CC  
**Model Yılı** 2021  
**Renk** Beyaz  
**Motor Gücü** 88 KW  
**Yakıt** Dizel

## Kaporta Kontrol Raporu

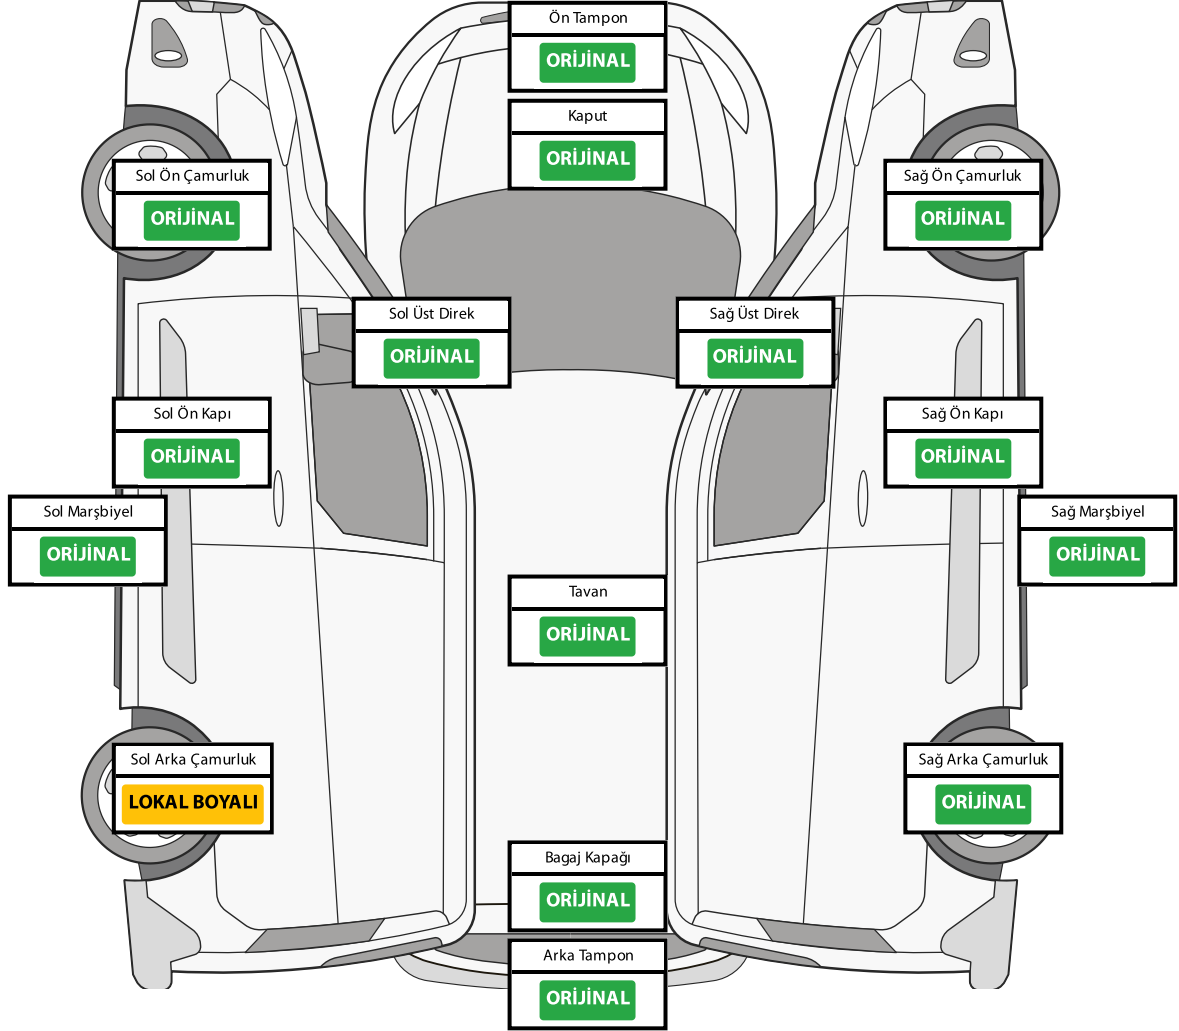
| 1 | SOL ÜST DİREK | ORİJİNAL | 2 | SAĞ ÜST DİREK | ORİJİNAL |
| 3 | ÖN TAMPON | ORİJİNAL | 4 | KAPUT | ORİJİNAL |
| 5 | SOL ÖN ÇAMURLUK | ORİJİNAL | 6 | SOL ÖN KAPI | ORİJİNAL |
| 7 | SOL MARŞBİYEL | ORİJİNAL | 8 | SOL ARKA ÇAMURLUK | LOKAL BOYALI |
| 9 | ARKA TAMPON | ORİJİNAL | 10 | BAGAJ KAPAĞI | ORİJİNAL |
| 11 | SAĞ ARKA ÇAMURLUK | ORİJİNAL | 12 | SAĞ MARŞBİYEL | ORİJİNAL |
| 13 | SAĞ ÖN KAPI | ORİJİNAL | 14 | SAĞ ÖN ÇAMURLUK | ORİJİNAL |
| 15 | TAVAN | ORİJİNAL | | | |

- Sol arka çamurluk lokal tavan yoğun ezikler mevcut sağ arka çamurluk göçük onarım sağ arka kapı göçük onarım sol
- yan duvar sacında göçük onarım mevcut motor arıza uyarı ışığı yanıyor kaput kuş pisliği yanığı bagaj sol kapısı vuruk araç genelinde folyo izi mevcut kaputta kuş pisliği yanığı mevcut sol kapı cam açma düğmeleri hasarlı
