Plaka : 34PU0431  
Şasi No : NM0LXXTACLGA31695  
Test No : 183374

OCCO Ekspertiz Adana Tekbaş | 01-HYB-306

## Taşıt Ekspertiz Raporu

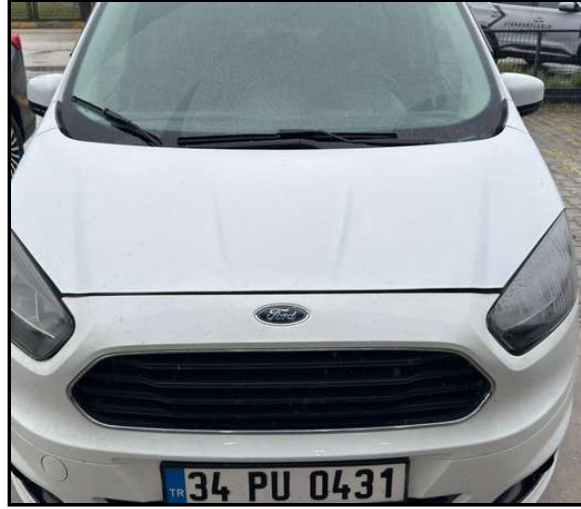
- Muhtelif yerlerinde ezik-çizik-göçük-kuru çekiç mevcut. sağ-sol ön şaseler hafif çektilme işlemi mevcut sağ ön
- podye kılıç sacı işlemli. ön tampon demiri hasarlı. ön panel kırık. radyatör alt bağlantı ayakları kırık. far kulakları kırık. motor kaputunun iç kısmı hasarlı.

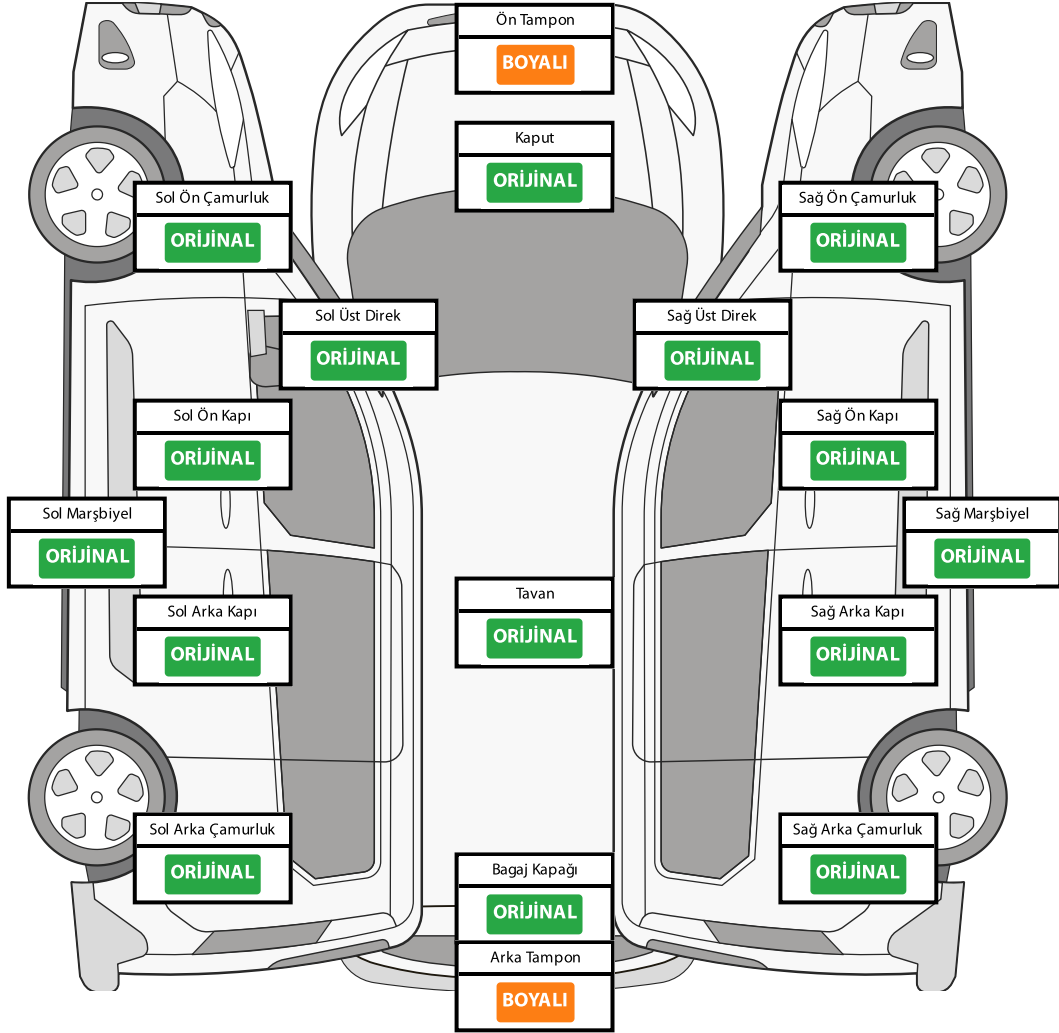
## Kaporta Kontrol Raporu

| 3 | ÖN TAMPON | BOYALI | 4 | KAPUT | ORİJİNAL |
| 9 | SOL ARKA ÇAMURLUK | ORİJİNAL | 10 | ARKA TAMPON | BOYALI |
