## Taşıt Ekspertiz Raporu

| Marka | FORD |
| Tipi | Tourneo<br>Courier |

## Kaporta Kontrol Raporu

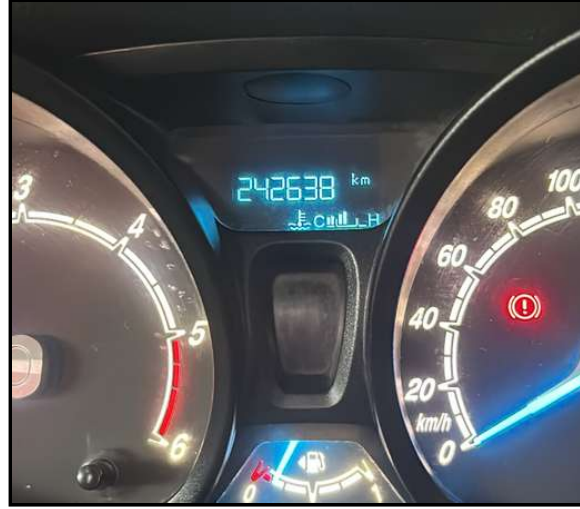
- Ön tampon değişmiş arka tampon boyalı kaput değişmiş kaputta göçük onarım mevcut sağ ön çamurluk değişmiş sağ ön kapı değişmiş sağ yan boyalı bagaj boyalı sağ podyede düzeltme sol ön podye minimal ezik mevcut siyah duman atma mevcut -sol yanda çizik rötuş mevcut sağ - sol arka stop küçük çatlak ön panel işlemli üst kapakta hafif yağ kaçaqları mevcut sağ ön davlumbaz kırık pandizot yok

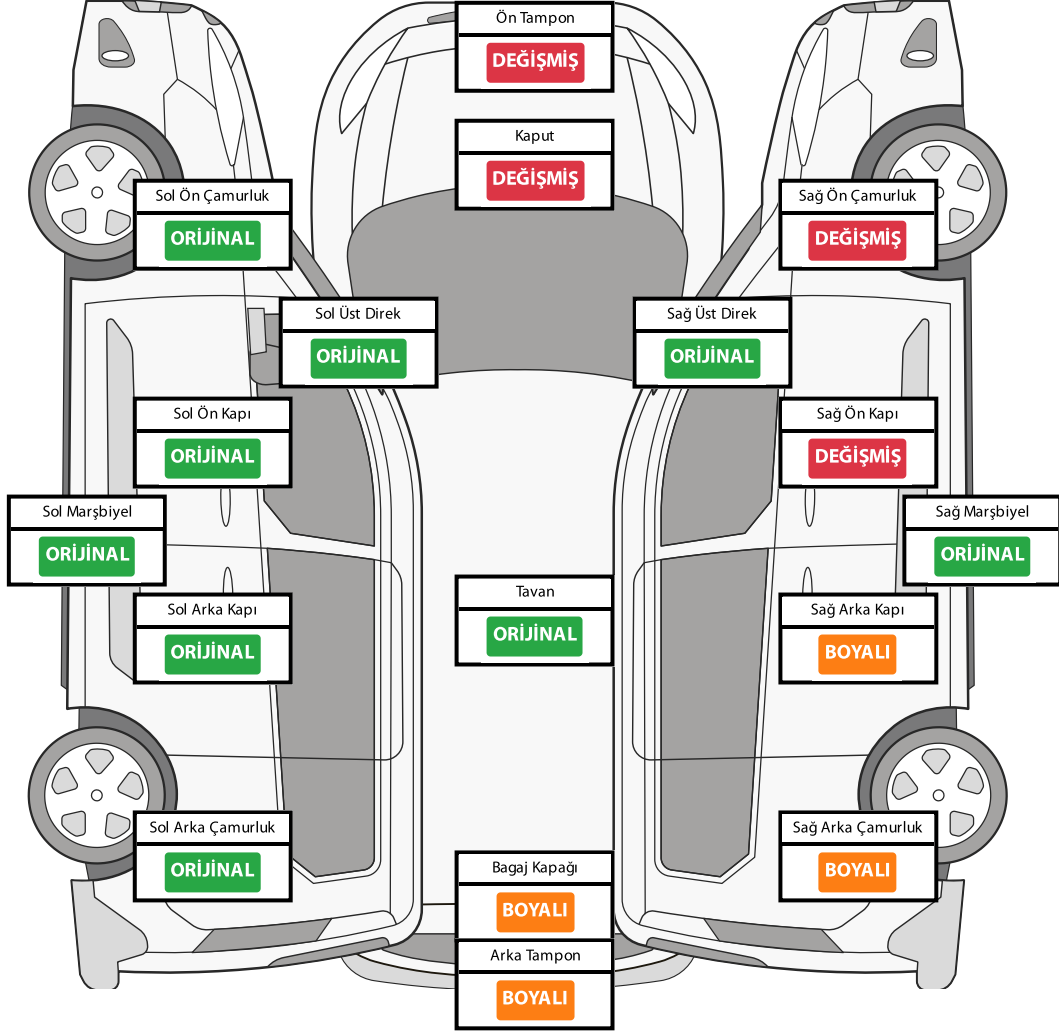
| 1 | SOL ÜST DİREK | ORİJİNAL | 2 | SAĞ ÜST DİREK | ORİJİNAL |
| 3 | ÖN TAMPON | DEĞİŞMİŞ | 4 | KAPUT | DEĞİŞMİŞ |
| 5 | SOL ÖN ÇAMURLUK | ORİJİNAL | 6 | SOL ÖN KAPI | ORİJİNAL |
| 7 | SOL MARŞBİYEL | ORİJİNAL | 8 | SOL ARKA KAPI | ORİJİNAL |
| 9 | SOL ARKA ÇAMURLUK | ORİJİNAL | 10 | ARKA TAMPON | BOYALI |
| 11 | BAGAJ KAPAĞI | BOYALI | 12 | SAĞ ARKA ÇAMURLUK | BOYALI |
| 13 | SAĞ ARKA KAPI | BOYALI | 14 | SAĞ MARŞBİYEL | ORİJİNAL |
| 15 | SAĞ ÖN KAPI | DEĞİŞMİŞ | 16 | SAĞ ÖN ÇAMURLUK | DEĞİŞMİŞ |
| 17 | TAVAN | ORİJİNAL | | | |
