Sayfa : 1 / 11  
EKSPERTİZ BİLGİLENDİRME SAYFASI

| Rapor Numarası | 4406967 | Tarih | 07.09.2026 |
| Marka | FORD | Model | TOURNEO |

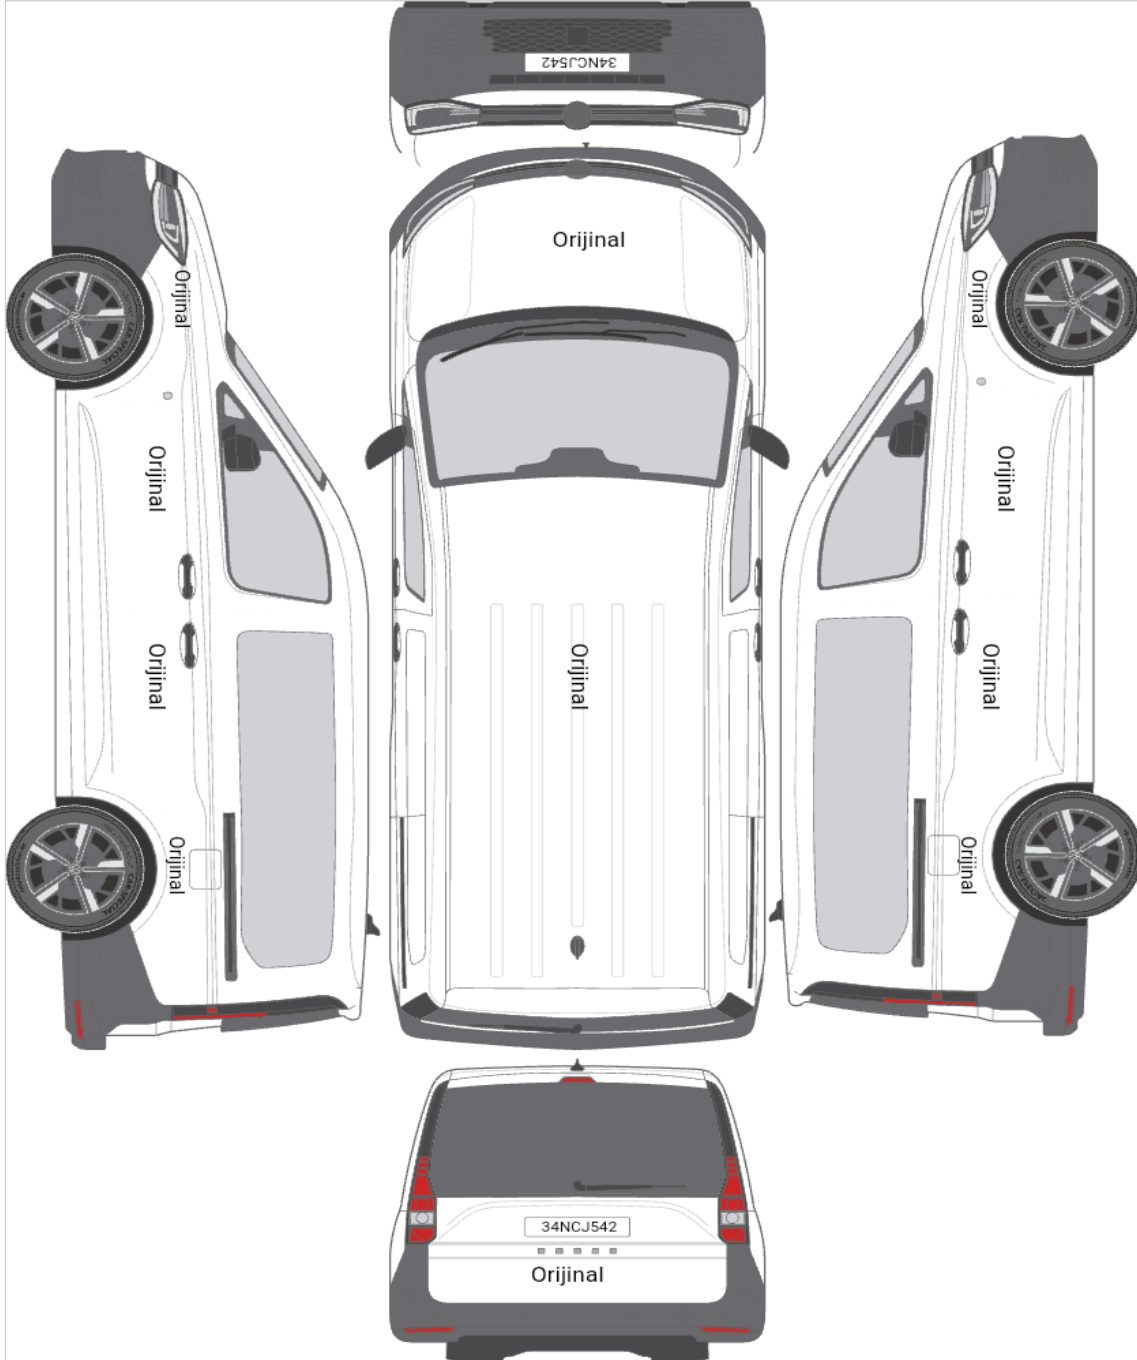
| 39. Çizik/Gamze/Göçükler | ! Var |
| BOYA KAPORTA DIŞ KONTROLLER DEĞERLENDİRME | 1 23 |

Tavan dahil ezik çizikler ve kuş pisliği izleri mevcut

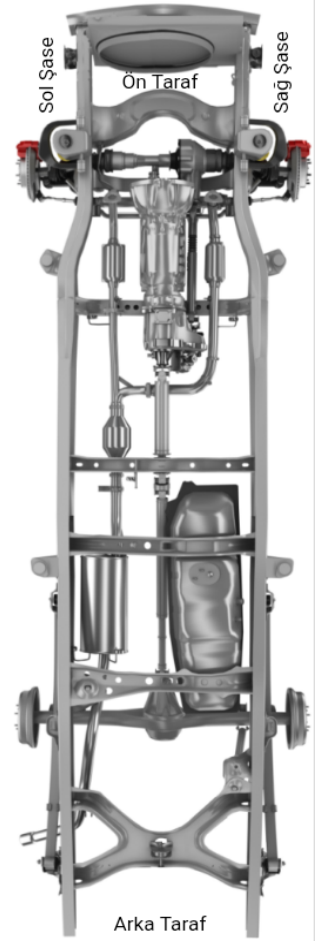
#### ARAC DİREK & SASİ KONTROLLERİ

#### DİREK KONTROL SONUÇLARI

#### ŞASİ KONTROL SONUÇLARI

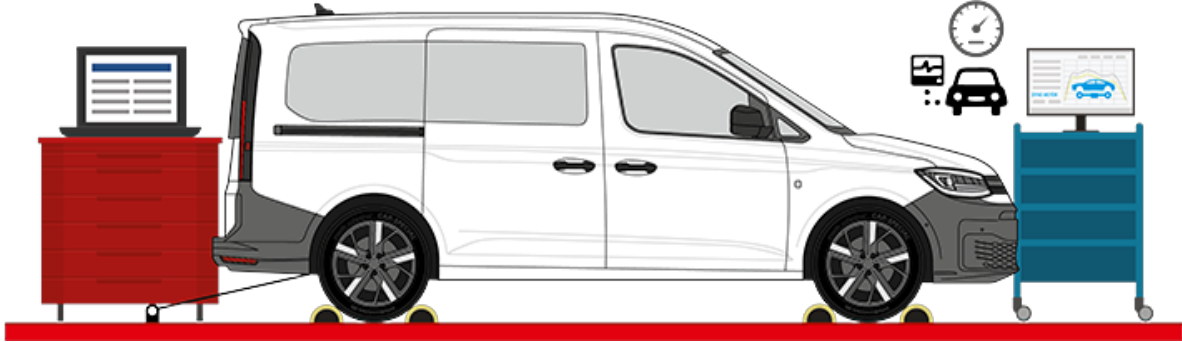
DYNO MOTOR PERFORMANS TEST SONUCU

| Aracın Motor Gücü (KW) | 91 KW - 122 BG |
| Ölçülen Motor Gücü (KW) | KW - 0 BG |
| Üretilen Anlık Performans (%) | % 0 |
| 40. Turbo Basınç Kontrolü | Problem Yok |
