Sayfa : 1 / 13  
EKSPERTİZ BİLGİLENDİRME SAYFASI

| Rapor Numarası | 4399841 | Tarih | 01.09.2026 |
| Marka | FORD | Model | TRANSIT |

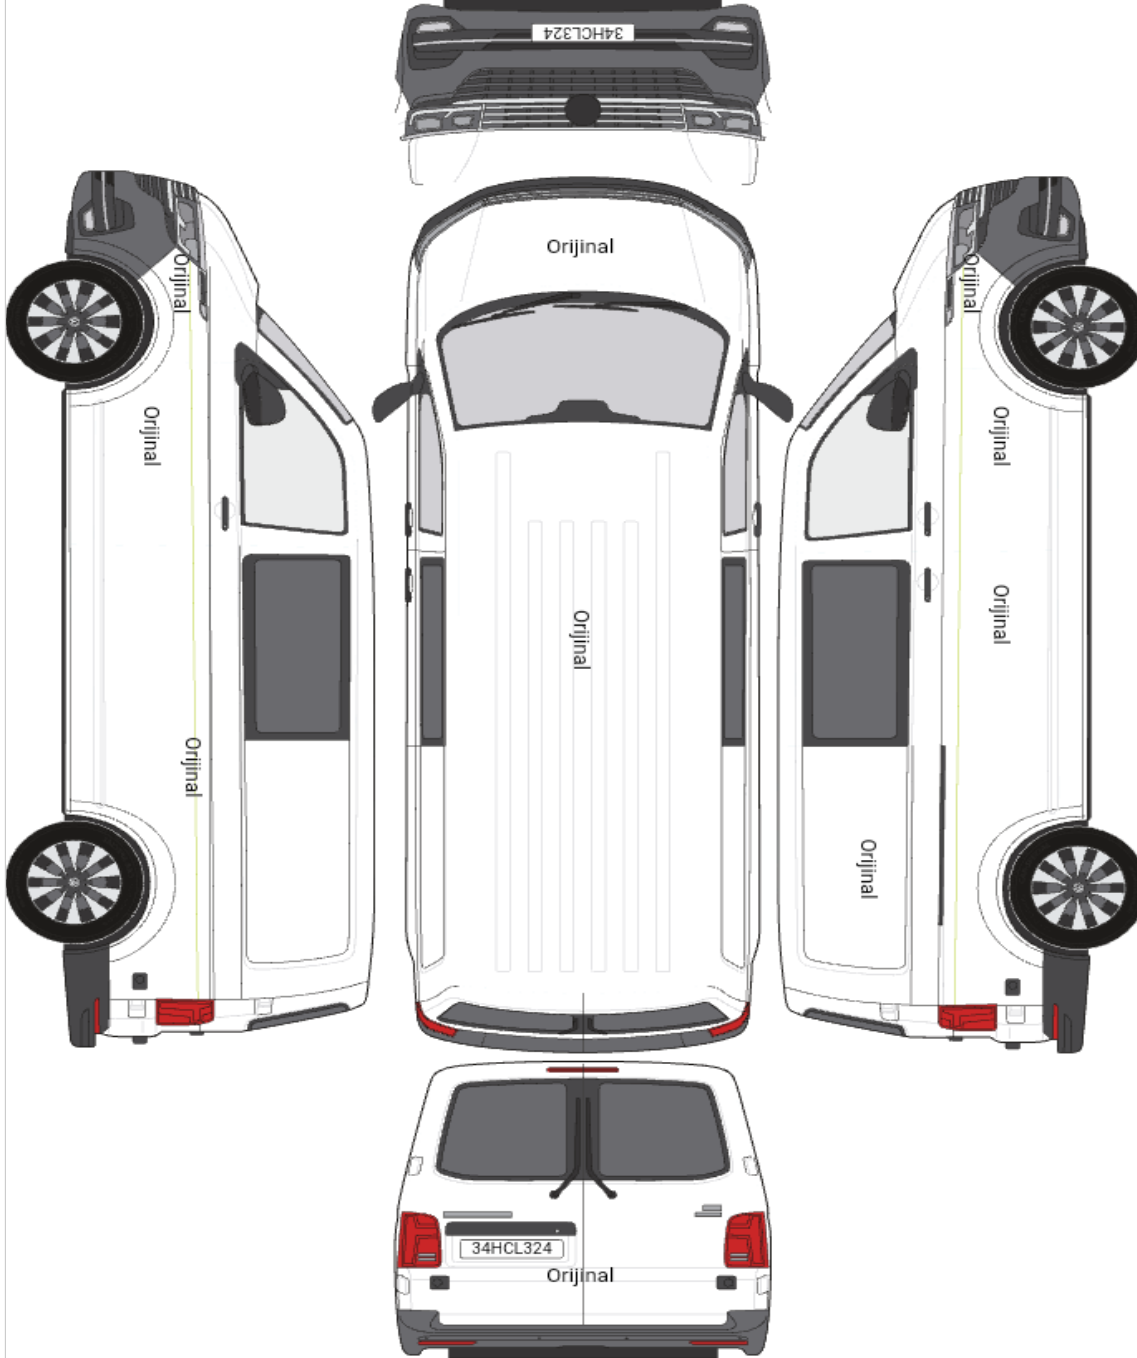
#### BOYA KAPORTA DIŞ KONTROLLER

| 39. Çizik/Gamze/Göçükler | ! Var |

Araç yüksekliğinden dolayı tavan kontrolleri sağlıklı yapılamadı Tavan dahil ezik çizikler ve kuş pisliği izleri mevcut

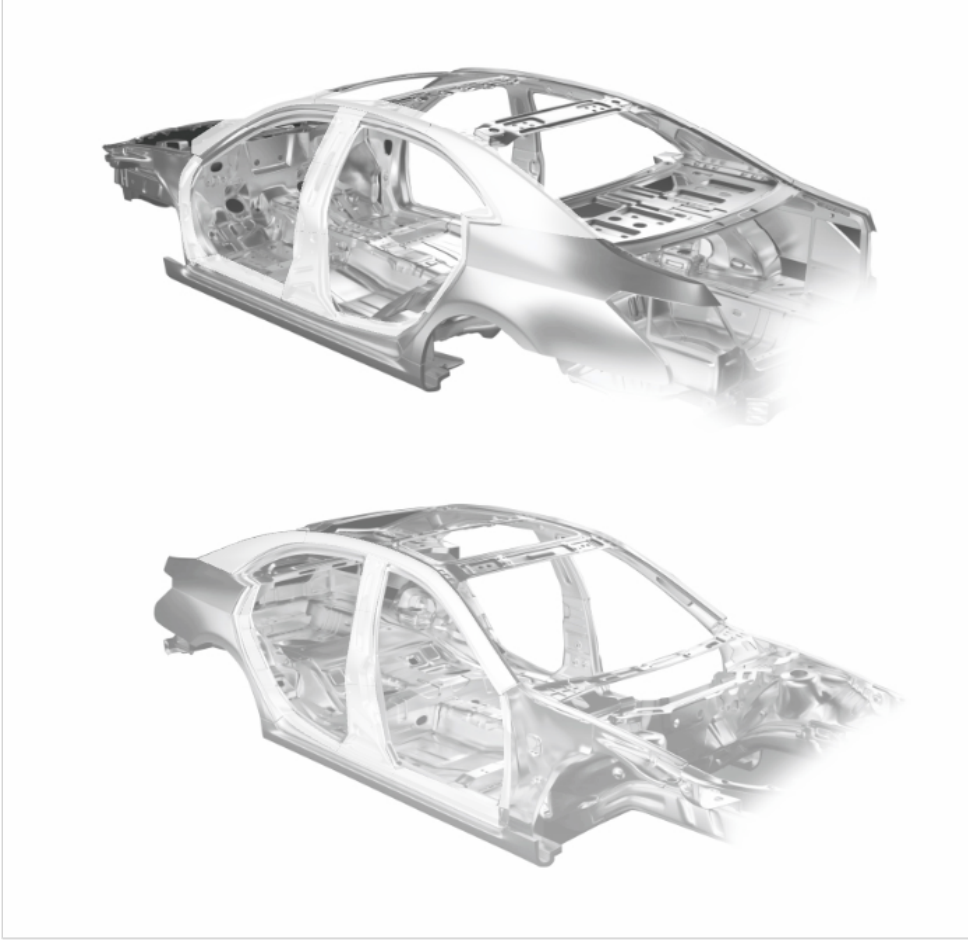
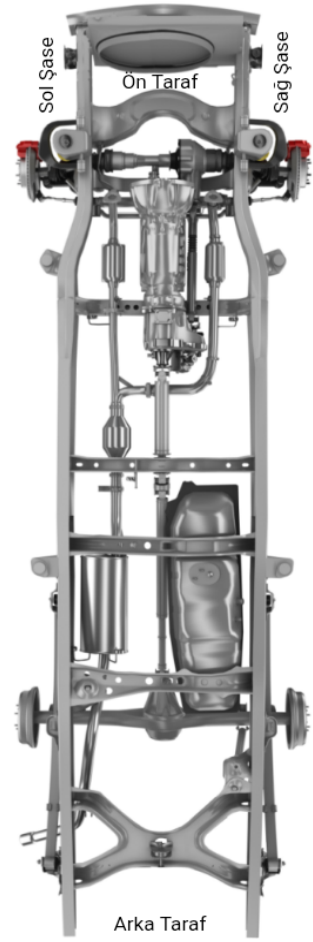
#### ARAC DİREK & SASİ KONTROLLERİ

#### DİREK KONTROL SONUÇLARI

| Sol Orta Direk | Orijinal | Sol Ön Cam Direği | Orijinal |
| Sağ Orta Direk | Orijinal | Sağ Ön Cam Direği | Orijinal |

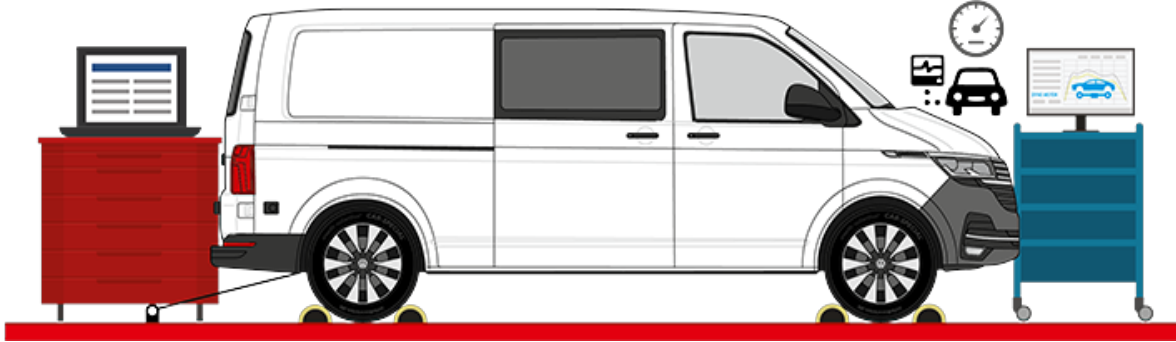
DYNO MOTOR PERFORMANS TEST SONUCU

| Aracın Motor Gücü (KW) | 95 KW - 127 BG |
| Ölçülen Motor Gücü (KW) | KW - 0 BG |
| Üretilen Anlık Performans (%) | % 0 |
