**OTO EKSPERTİZ**

MARKA: FİAT

MODEL: EGEA

MODEL YILI: 2017

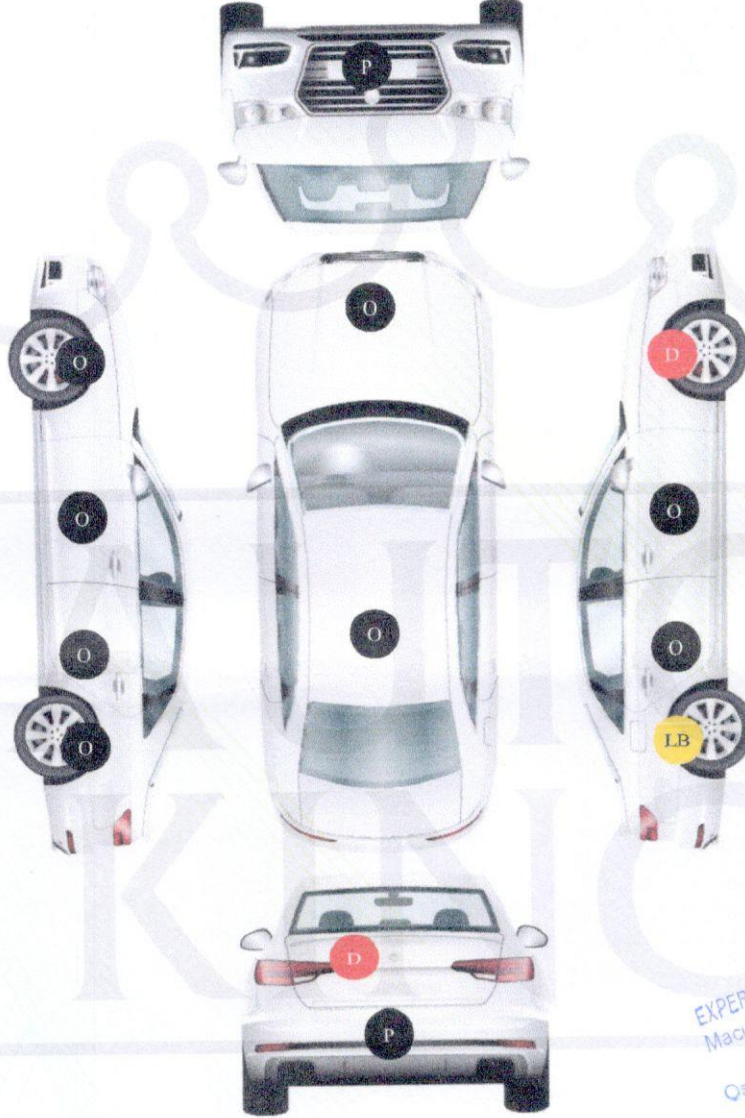
## KAPORTA BOYA - 1

| SOL MARŞPIYEL | ORJİNAL |
| SAĞ MARŞPIYEL | LOKAL BOYALI |
| ÖN CAM | DEĞİŞMİŞ |
| ÖN PANJUR | DEĞİŞMİŞ |
| FARAYAKLARI | DEĞİŞMİŞ |

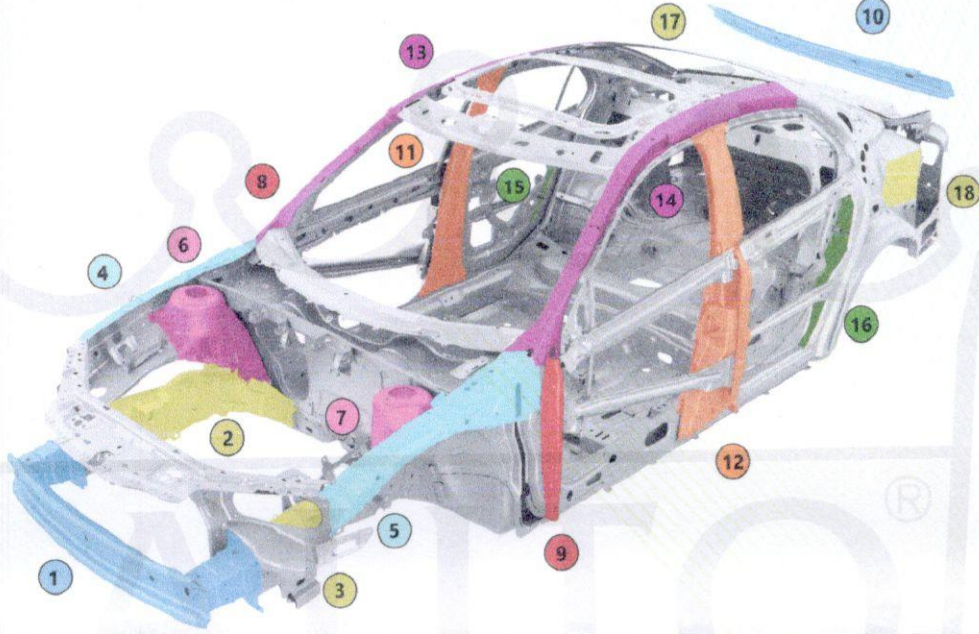
**KAPORTA BOYA - 2**
**KAPORTA BOYA FORMU 2 SAYFADAN OLUŞMAKTADIR**

| 1 | ÖN PANEL | Orijinal | 10 | ARKA PANEL | Orijinal |

ARAÇTA EZİK VE ÇİZİKLER MEVCUT.

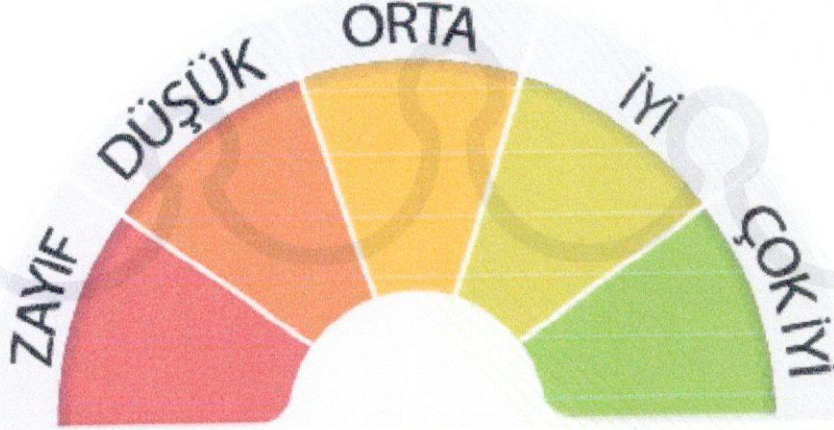
### MOTOR GÜCÜ

\*\*\*MOTOR ÖMRÜ DEĞİLDİR

**YOL TESTİ UYGUN GÖRÜLMÜŞTÜR.**

PERFORMANSI İYİ.
