## Taşıt Ekspertiz Raporu

**Plaka** 31AHG768  
**Şasi No** ZFA26300006V19397  
**Motor No** 552804449251968  
**Marka** FIAT  
**Tipi** Doblo  
**Cinsi** Camlı Van  
**Vites** Manuel  
**Motor Hacmi** 1598 CC  
**Model Yılı** 2021  
**Renk** Kahverengi  
**Motor Gücü** 88 KW  
**Yakıt** Dizel  
**KM** 138657

## Kaporta Kontrol Raporu

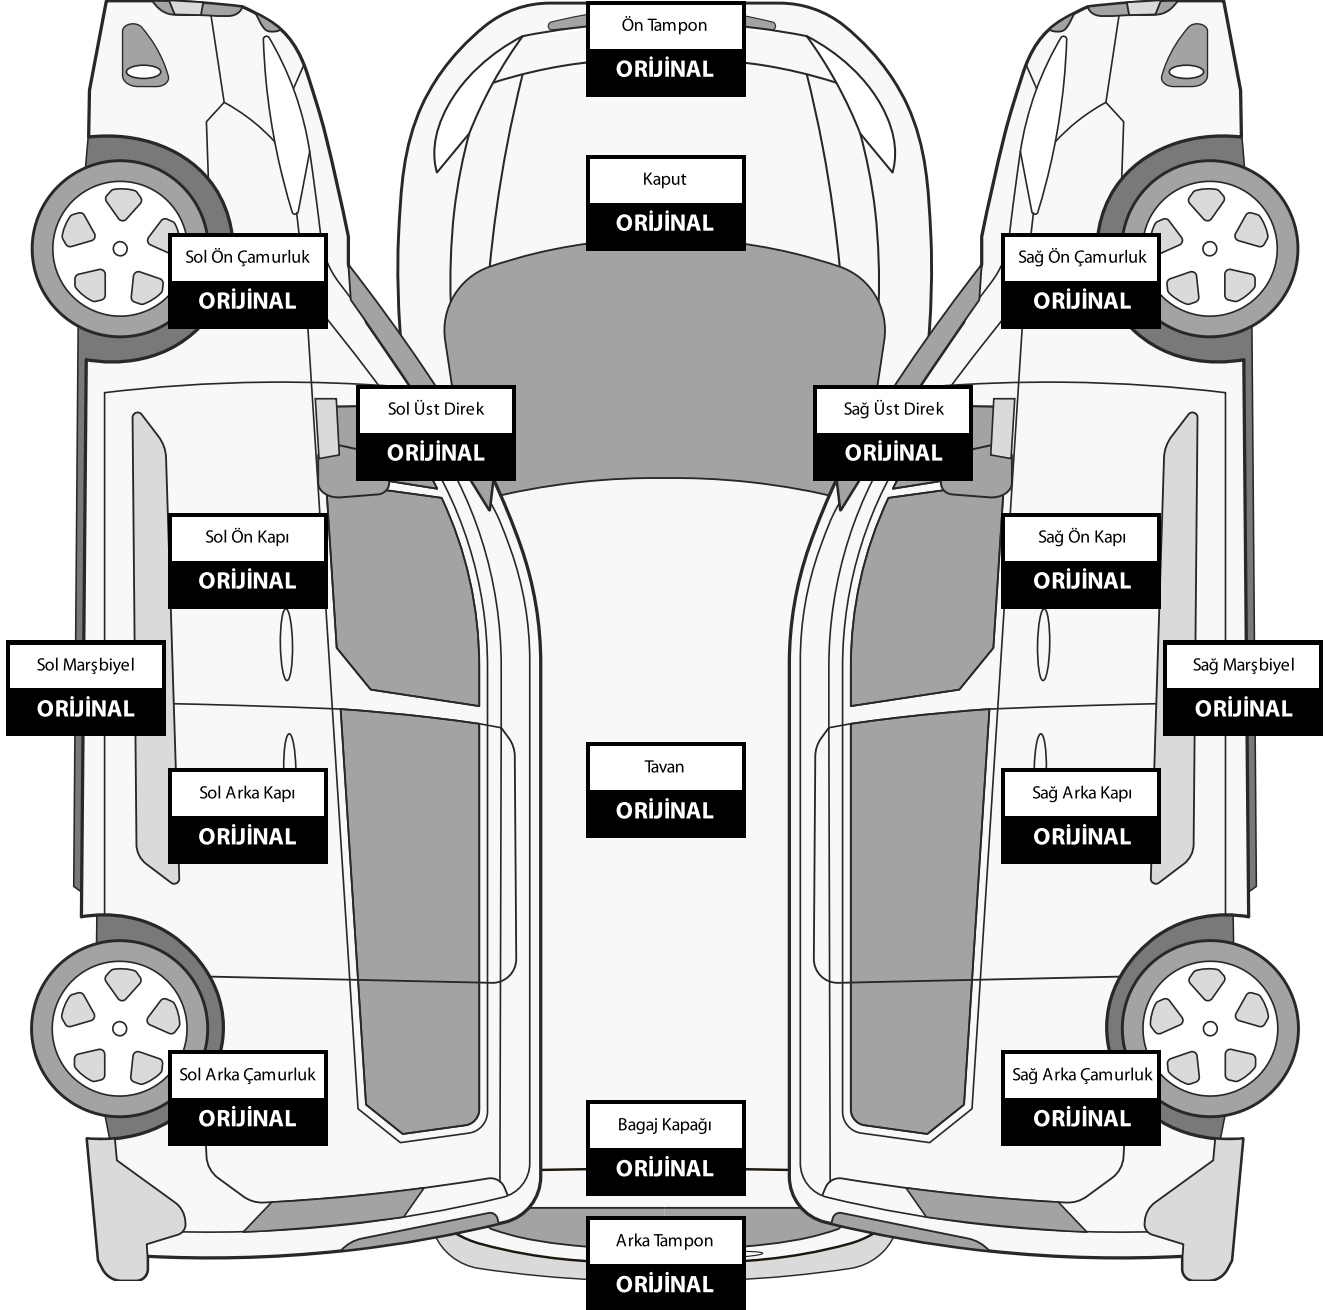
| 1 | SOL ÜST DİREK | ORijİNAL | 2 | SAĞ ÜST DİREK | ORijİNAL |
| 3 | ÖN TAMPON | ORijİNAL | 4 | KAPUT | ORijİNAL |
| 5 | SOL ÖN ÇAMURLUK | ORijİNAL | 6 | SOL ÖN KAPI | ORijİNAL |
| 7 | SOL MARŞBİYEL | ORijİNAL | 8 | SOL ARKA KAPI | ORijİNAL |
| 9 | SOL ARKA ÇAMURLUK | ORijİNAL | 10 | ARKA TAMPON | ORijİNAL |
| 11 | BAGAJ KAPAĞI | ORijİNAL | 12 | SAĞ ARKA ÇAMURLUK | ORijİNAL |
| 13 | SAĞ ARKA KAPI | ORijİNAL | 14 | SAĞ MARŞBİYEL | ORijİNAL |
| 15 | SAĞ ÖN KAPI | ORijİNAL | 16 | SAĞ ÖN ÇAMURLUK | ORijİNAL |
| 17 | TAVAN | ORijİNAL | | | |

- Arka tampon hasarlı
- Arka bagaj kapağı alt plastik boyalı
- Tavanda nokta ezik ve kuř pıslığı yanığı mevcut
- Sol ön çamurluk ezik çizik
- Araç genelinde ezik çizik göçük göçük onarım boya
- Aracın pandizotu yok
- rutuşu boyada deforme mevcut.
